## 私の地震体験談

広瀬化学薬品株式会社

中野政宏

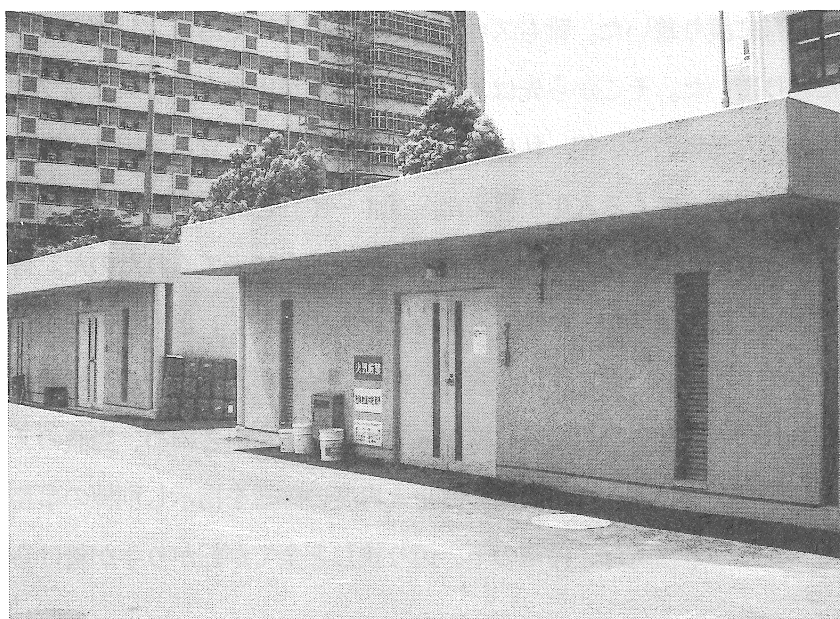
ポートアイランドの島全体が沈んで北隣の船用品センターの建物が隆起したのに対して、我社はフローティング工法のお蔭で道路などと一緒に沈んだため、建物は前のままの状況でした。気になっていた危険物施設に入ってみますと、建物内に泥が入っていましたが棚は転倒しておらず、落下した薬品が数本割れていましたが異臭などしていませんでした。これは以前、消防署の指導により転倒防止策、落下防止策を施しなさいとの事で棚同士の固定、棚板の前に網を張るなどしていたため、薬品が棚上で数本倒れていたものの落下はしませんでした。ただ一斗缶などはほとんど倒れていました。それらを措置してから普通物の倉庫に入ってみますと、こちらも同様に建物内に泥が入っていて棚の転倒もしていませんでしたが危険物施設のような措置をしていなかったため、薬品の棚からの落下がかなりありました。ただ最近では危険物の溶剤とは異なり普通物、劇物等はポリ容器が多いため、割れたのは少なくほとんどは泥のため商品が駄目になりました。ただ泥のお蔭だと思いますが割れた薬品の匂い、又ガス発生などがなく「不幸中の幸いと思わなければいけない」と思いました。

建物及びキュービクル、空調設備、消火設備等は異常ありませんでしたが倉庫のエレベーターが泥により駄目になり、汚水の配管が逆勾配になっていました。それに泥を除けて後日に解ったのですが、ガレージの割れ、陥没及び隆起回りの側溝の破壊、逆勾配、会所の破壊と外回りにはかなり被害がありました。でも当初予想していた危険物商品の破損、それによる悪臭及び火災の発生などはなく被害が最小限だったのは何よりでした。世の中何が起こるか解らないので、これからもいろんなことを想定して予防措置を講じていきたいと思えます。

被害が少なかった屋内貯蔵所（右）と一般倉庫（左）
