《ホテルの被害状況》

《 病院の被害状況 》

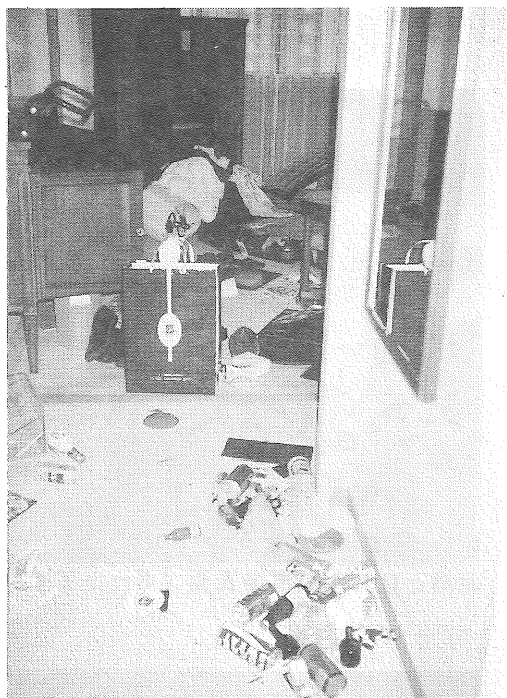
高層階客室の内部の散乱状況

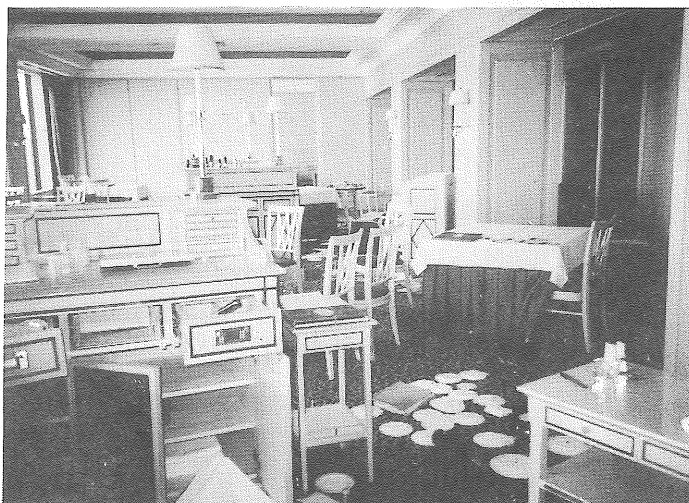
高層階レストランの内部の状況

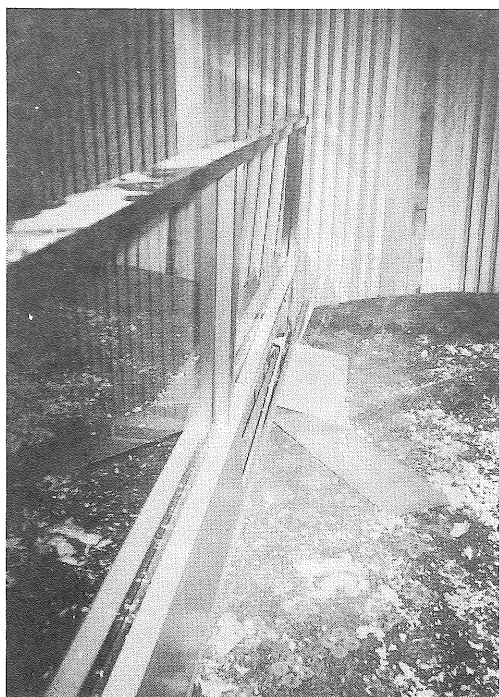
エキスパンション部の破損状況

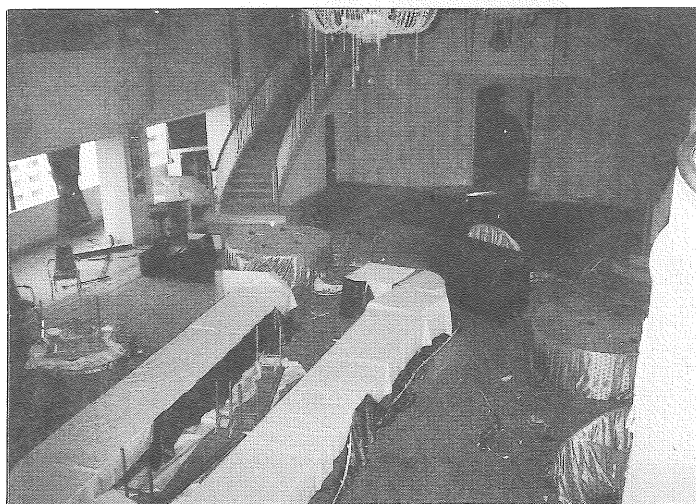
高層階宴会場の内部の状況

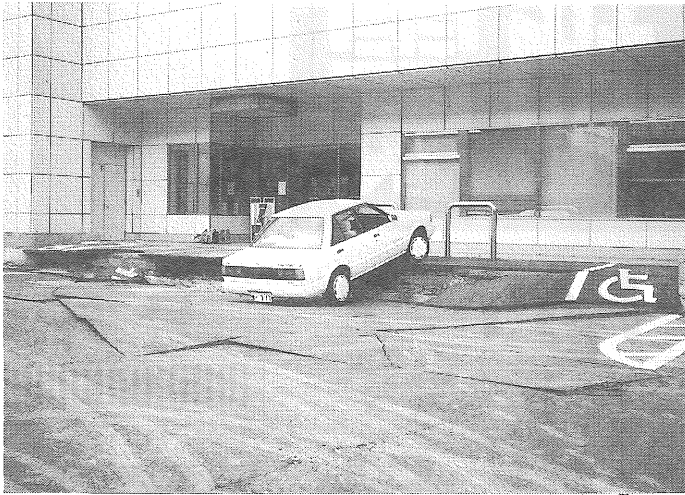
建物の基礎以外の地盤沈下により、駐車場の部分が沈下し、表面に亀裂が入っている

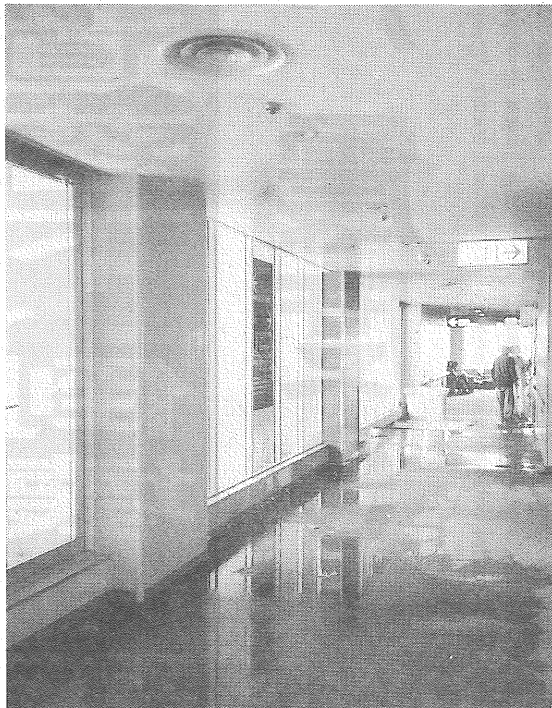
スプリンクラー設備配管の損傷により
病棟の内部は水浸しとなった（高層階）

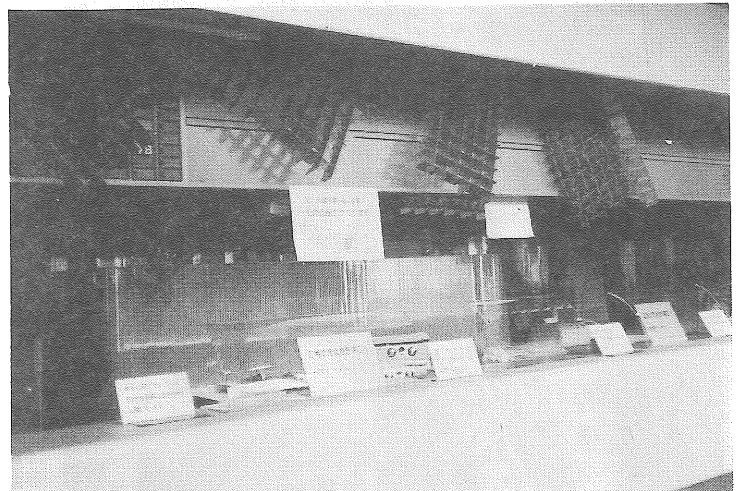
受付カウンターのルーバーの脱落

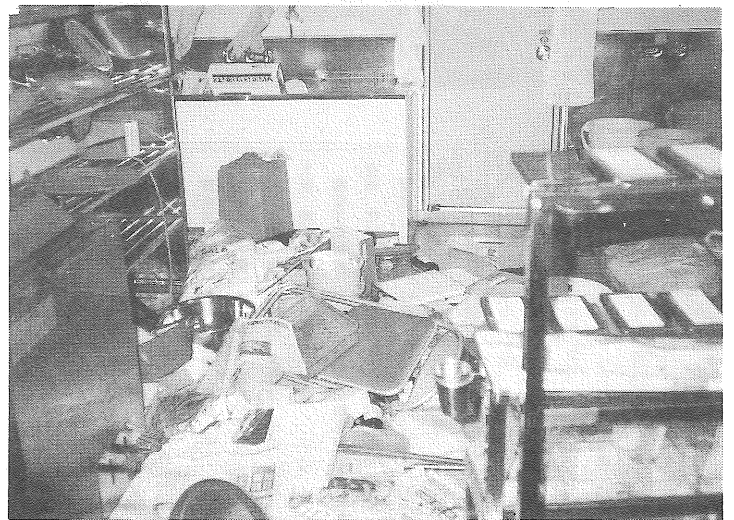
病棟の検査室内部の状況
