工事定期監査及び出資団体工事監査結果報告

〔 行財政局，産業振興局，建設局，
都市計画総局，(財)神戸市都市整備公社 〕

地方自治法第199条第4項及び7項の規定に基づき実施した平成19年度第2期工事定期監査及び出資団体工事監査について、同条第9項の規定によりその結果に関する報告を次のとおり決定した。

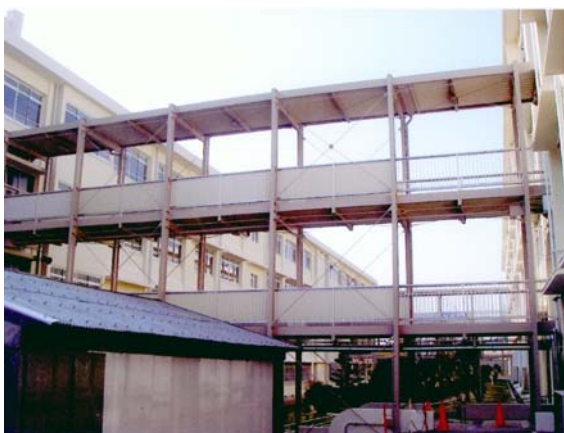
屋外渡り廊下

北棟と南棟をつなぐ屋外渡り廊下については、耐震上支障がなかったことから、塗装改修工事だけを行っていたが、施工後数ヵ月で塗装面に鉄部の錆びが浮き出ている。これは、上部通路面からの漏水が原因であると考えられるが、施工前の詳細な調査により現況を把握した上で、必要な計画・設計を行うべきであった。

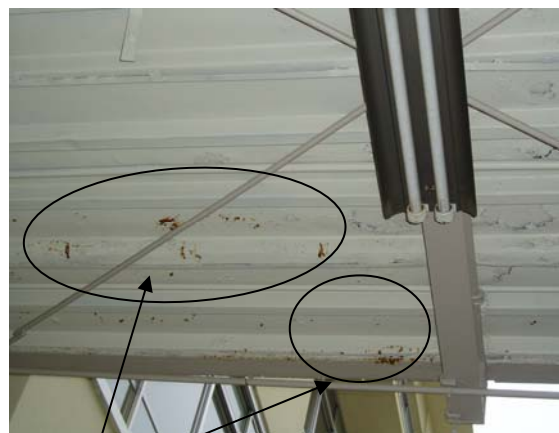
天井面：錆びが浮き出ている

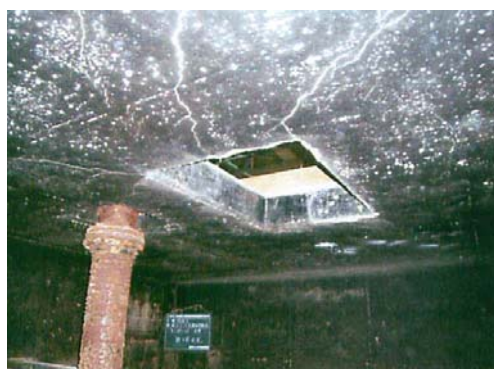
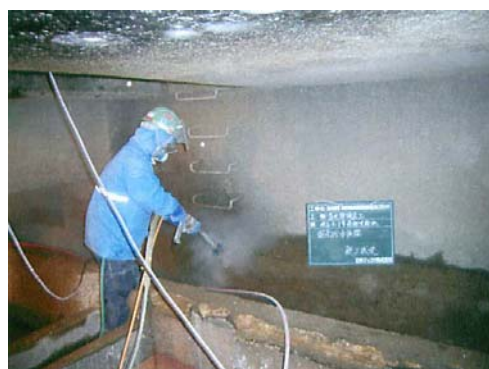
[No.10 垂水処理場 本場 1 系最初沈殿池防食被覆改修工事 (その 1)]

その劣化部の一部において、ひび割れや鉄筋露出部があり補修をさせているが、これらを補修工種として計上していなかったものである。

コンクリート構造物の劣化に伴うひび割れ補修や、鉄筋の防錆措置などは、コンクリート層を被覆に先立ち行う重要な補修工種であり、補修仕様を明確にし、検査によってその品質確認を行うべきものである。また、補修工種として計上することにより、施設の現状ならびに更新の状況を適切に把握できるとともに、維持管理のための精度の高いデータ蓄積が可能となる。

ひび割れ補修ならびに鉄筋の防錆措置についても補修仕様を明確にし、必要な補修工種として位置づけておくべきである。

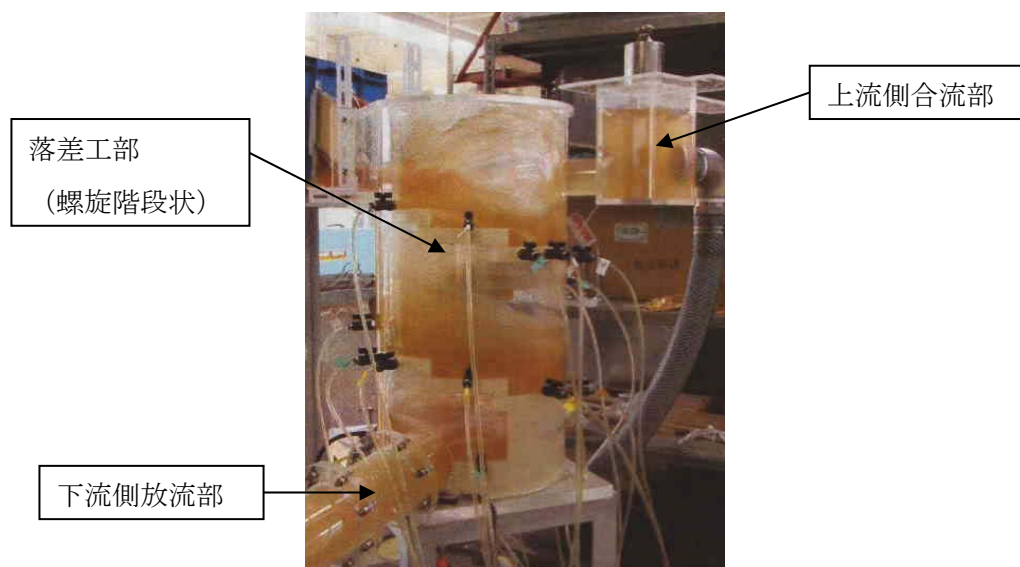
水理実験の様子

その落差工と放水路の疎通能力を検証するために、水理実験（縮尺模型により水理特性を確認するための実験）を本工事において実施している。本来、水理実験は設計に係わる照査であり、実験の結果によっては設計へのフィードバックが必要な可能性もあり、設計段階で実施し照査結果を反映させた上で工事の発注作業にあたるべきである。

設計段階で水理実験を委託する場合には、実施局の委託契約審査会に付議し審査を受けることになるが、設計委託でなく工事に含めたため付議もされていない。また、本工事のように工事発注後において水理実験を追加変更処理しているが、契約変更理由書にも明記されておらず、契約額の変更要件（2割もしくは、2,000万円）に満たない場合は、請負契約審査会に付議されることもなく、チェックが難しい状況であった。

水理実験の必要性は理解できるが、その実施については、フィードバックへの余裕と透明性をもって対処すべきであった。

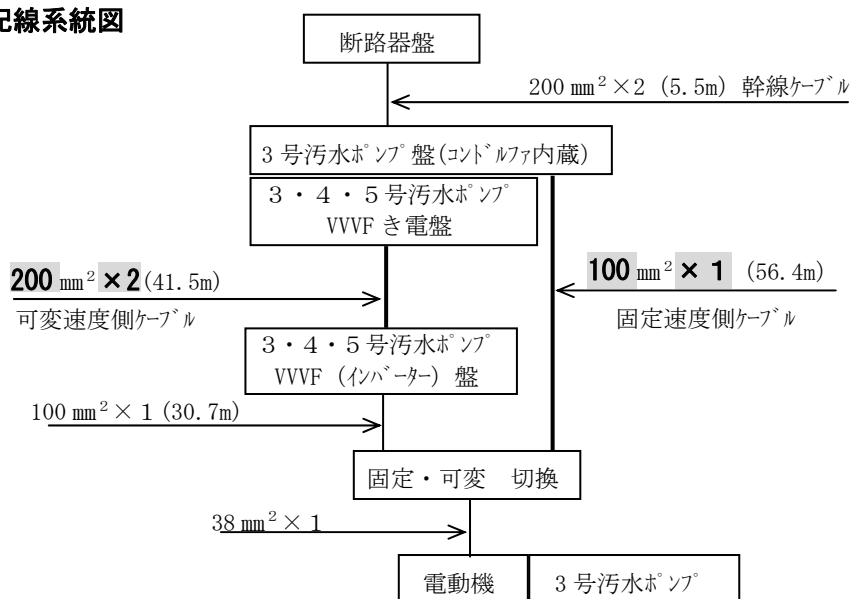
概略配線系統図

このポンプの可変速度側の回路へ送る高圧ケーブルは固定速度側と同じサイズでよいところを、固定速度側の4倍相当のサイズ（下図の網掛け部）になっていた。

設計図面を十分に確認すべきである。

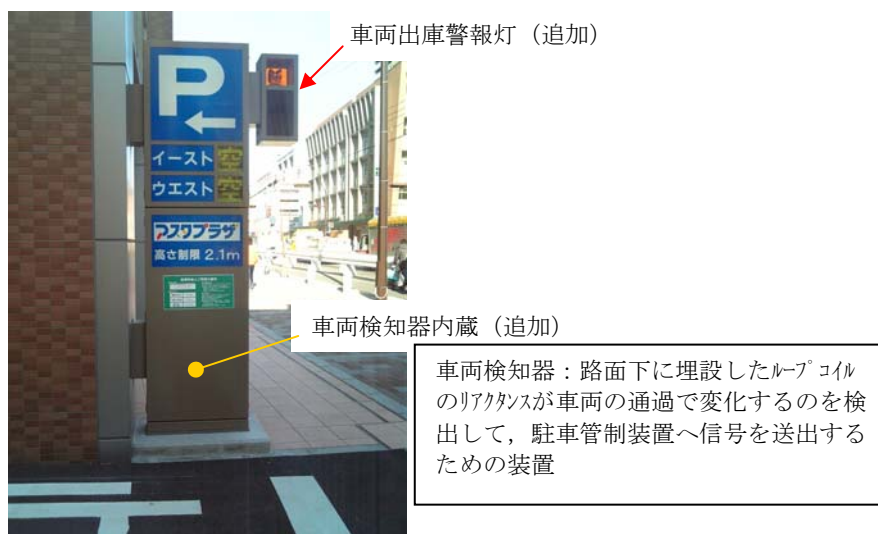
本工事において駐車管制設備である入口表示灯に、車両出庫警報灯と車両検知器を一体型で追加する設計変更をしていた。

しかし、一体型にせず車両出庫警報灯と車両検知器をそれぞれ単独で設置した場合と経済性を比較検討すべきであった。

入口表示灯
(車両出庫警報灯と車両検知器を一体型にして設置)

設計変更の際も、経済性に配慮した設計に努めるべきである。

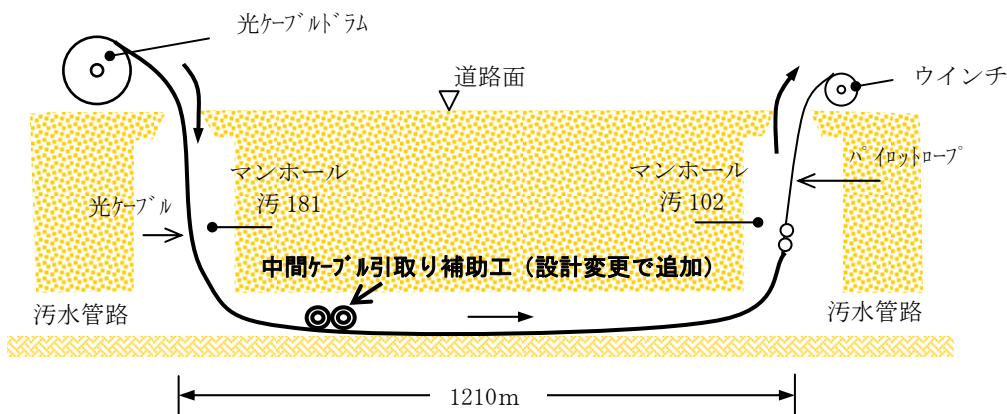
引き流し工法+中間ケーブル引取り補助工

この「中間ケーブル引取り補助工」の施工代価表（以下、「代価表」という。）は「下水道光ファイバークーブル敷設標準積算要領」になかったため、新たに代価表を作成したが、その際日進量（1 日の敷設可能量）の設定が、これと一体の作業となる引き流し工法の日進量と整合が取れていなかったため割高となっていた。

新たに代価表を作成する際は、施工条件を十分検証すべきであった。

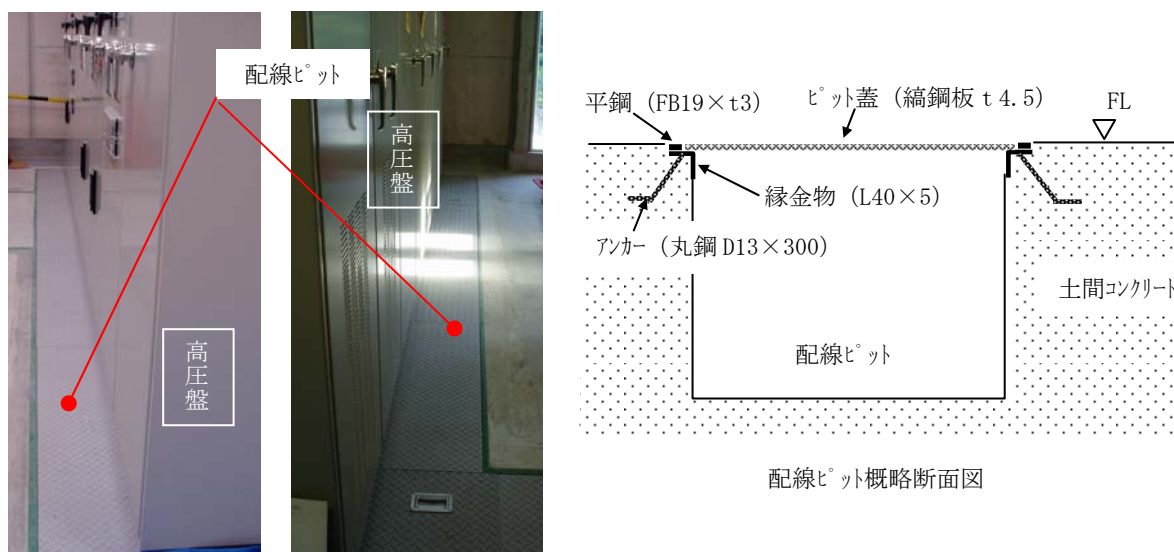
本工事の積算で、各盤間の配線用として機器室の配線ピット築造に使用する全ての鋼材について、下水道用電気設備設計積算要領の「鋼材加工」等の単価を適用していた。

しかし、その鋼材の内ピット蓋等については同積算要領に掲載されている「ピット築造工」単価を適用すべきであり、「鋼材加工」単価を適用したため割高となっていた。

積算要領に基づき適正に積算すべきである。

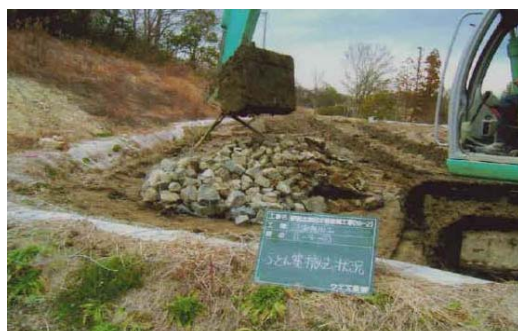
- ① ふとん籠の吊り上げに掘削重機であるパワー・ショベル(0.45 m³)をつり上げ可能荷重を超えて用途外使用したもの

労働安全衛生規則を遵守させ、主たる用途以外での使用は原則避けるとともに、やむ得ない場合には必要な安全確保措置について注意喚起すべきであった。

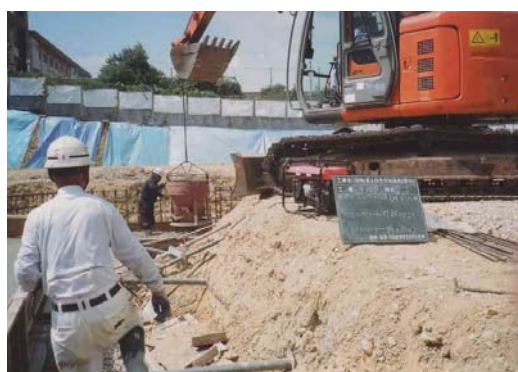
- ② コンクリート打設時の生コンホッパーの吊りに掘削重機であるパワー・ショベル(0.5 m³)をつり上げ可能荷重を超えて用途外使用したもの

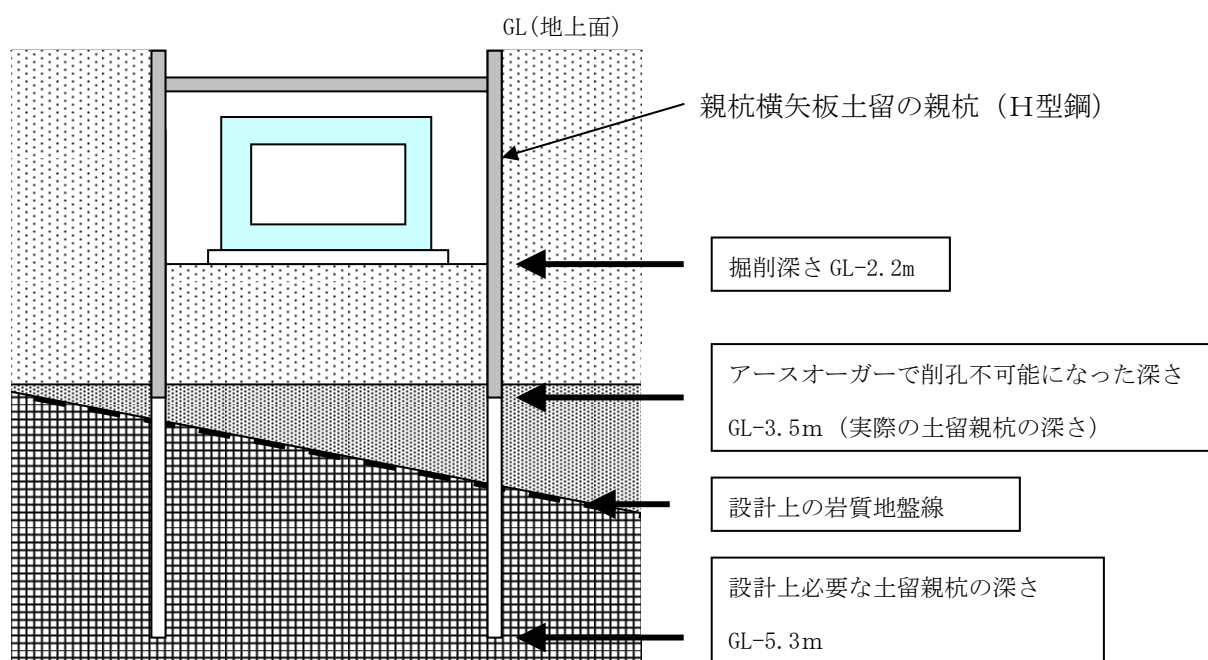
暗渠河川の中央付近断面

本工事の掘削にあたり、仮設工事として親杭横矢板土留を施工しているが、岩質地盤があるにもかかわらず、アースオーガーによる削孔で岩部への親杭（H型鋼）の必要根入れ長を確保しないままに施工されていたものである。また、土留工について施工計画書の提出も受けていなかった。

幸いにして事故には至っていないが、請負人に対して施工計画書を提出させたうえ、安全性の確認を求め、必要な注意喚起をすべきであった。

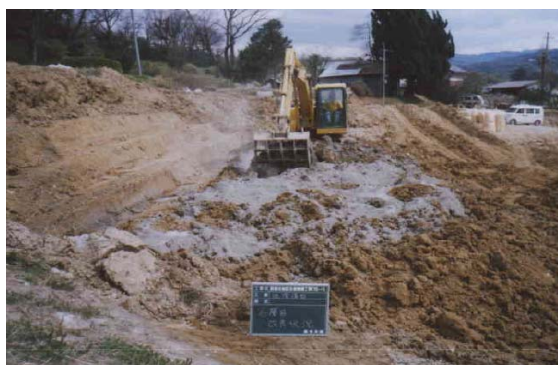
セメント混合処理の状況

セメント及びセメント系固化材を使用した改良土の六価クロム溶出試験実施要領（案）では、セメント及びセメント系固化材を使用した改良土については、六価クロムの溶出試験を実施しなければならないが、実施されていなかったものである。

セメントによる地盤改良においては、上記要領（案）に則り六価クロムの溶出試験を実施すべきであった。

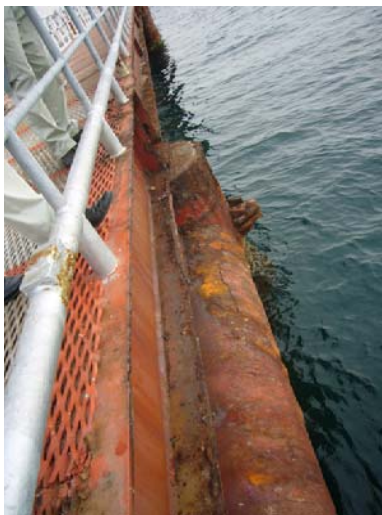
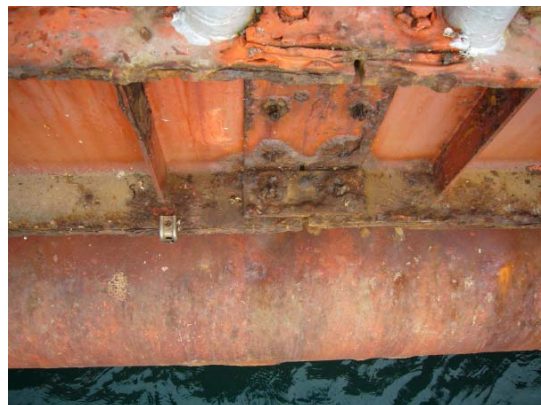
[No.3 須磨海づり公園補修工事 (その7)]

今回、監査で本施設の主桁部の補修工事に関し現地調査したところ、塗装劣化による鋼材腐食の進行、ボルトの損傷、主桁の沈下などが見受けられた。同時に健全度の把握、記録が経年的に蓄積されていない状況も見受けられた。

本施設の維持管理計画を策定するためにも、現状施設の健全度の把握は重要である。また、併せて施設の点検補修履歴がわかるよう施設の補修管理台帳、さらに点検整備マニュアル等（日常、定期等）を作成し、維持管理の充実を図ることも重要である。

個々の対症療法的な補修工事のみならず、現況の健全度を総括的に把握するべく調査を実施し、それに基づいた補修計画の策定と実施、ならびに補修履歴の管理を図るべきである。

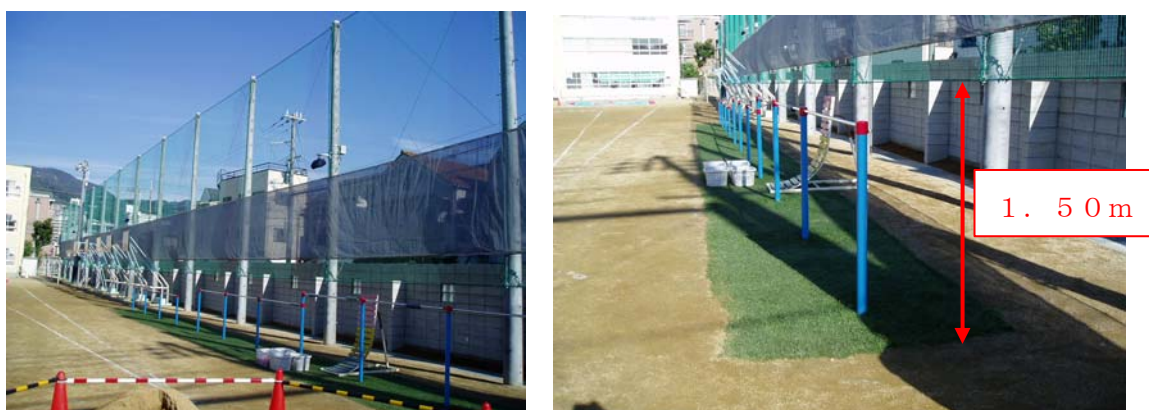
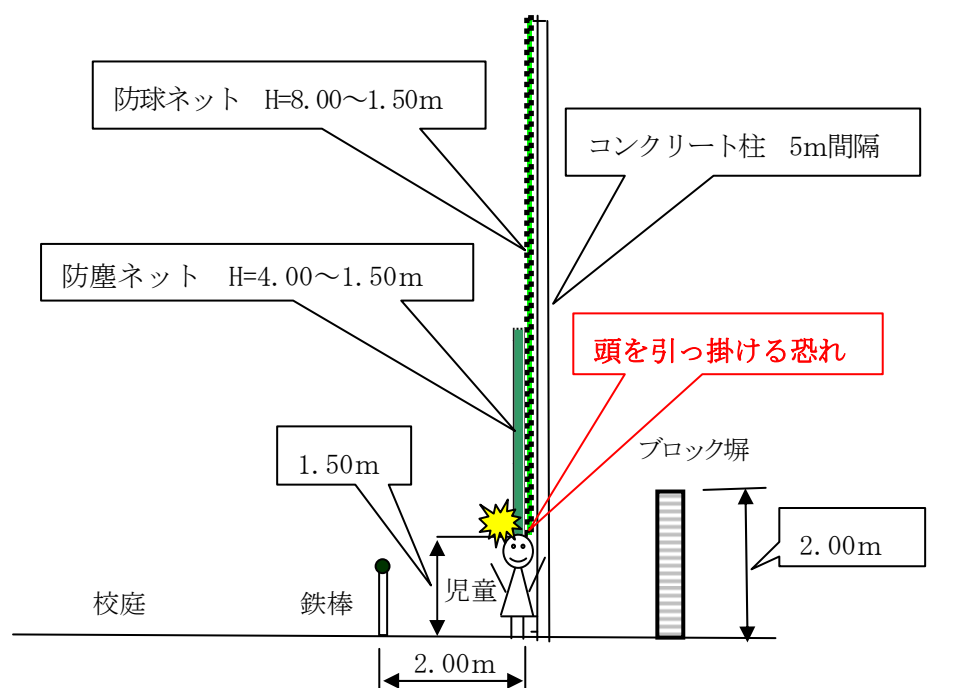
東面断面図

グラウンドから外にボールが飛び出ないように周囲に防球ネットを、東面には住宅地に粉塵が飛散しないように防塵ネットも併設して張っている。防球ネットは、学校周囲のフェンスや塀などと高さ的に隙間が生じないように重複させ、ネットの下端を1.5mの高さに設定している。

当該箇所の配置高さは一般的なものではあるが、防球ネットと塀の間には行き来できるスペースが存在し、鉄棒も至近距離に設置している。

このため、高学年の身長の高い児童が、頭や顔をこのネットで引っかける等の事故を起こす可能性がある。

事故が生じる前に何らかの安全対策を施すことが望ましい。

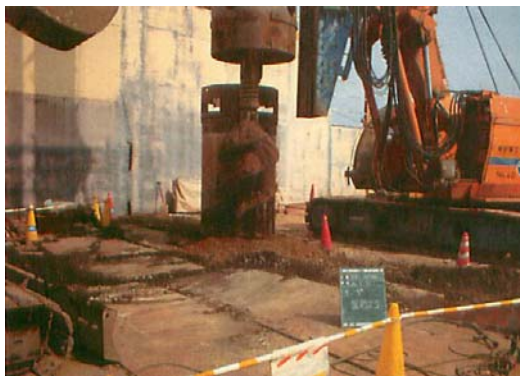
地中障害物探査工（アースオーガー削孔）

しかし、土留鋼矢板施工箇所の大部分で障害物探査を実施しているため、探査箇所数が多くなっている。

障害物探査を施工範囲の中で抽出的に実施しても、障害物撤去工の必要性は判断でき、また、障害物撤去工の径（φ1500mm）と土留め鋼矢板のピッチ、探査削孔径（φ650mm）ならびに撤去手順に留意すれば、探査箇所を低減することも可能であったと考えられる。

今回の地中障害物探査の箇所数が適切であったかどうかについて、工事施工条件を含めて整理し、今後の類似下水工事に活かされることを要望する。
