兵庫津遺跡第62次調査

2014.6.28
現地説明会資料
神戸市教育委員会

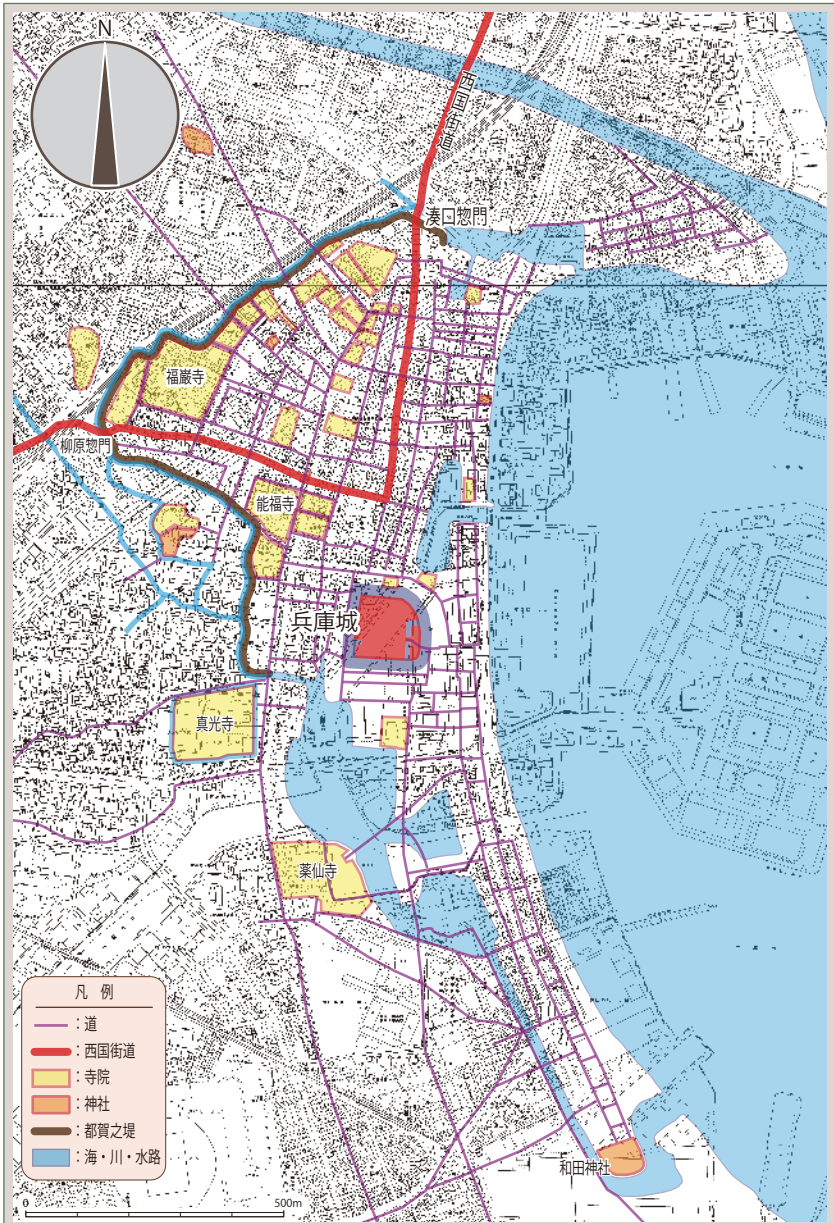
現在の地図と元禄絵図の合成図

元禄9（1696）年に兵庫津奉行が尼崎藩に提出した「摂州八部郡福原庄兵庫津絵図」を、現存する寺院などを基準に、現在の地図と重ね合わせました。

江戸時代初期（17世紀初頭）から江戸時代後期（18世紀後半）にかけての主要な街路などは、江戸時代中期の『摂州八部郡福原庄兵庫津絵図』とよく合致していて、ほとんど同じ位置に同じ規模でくり返し造り替えられていることがわかりました。

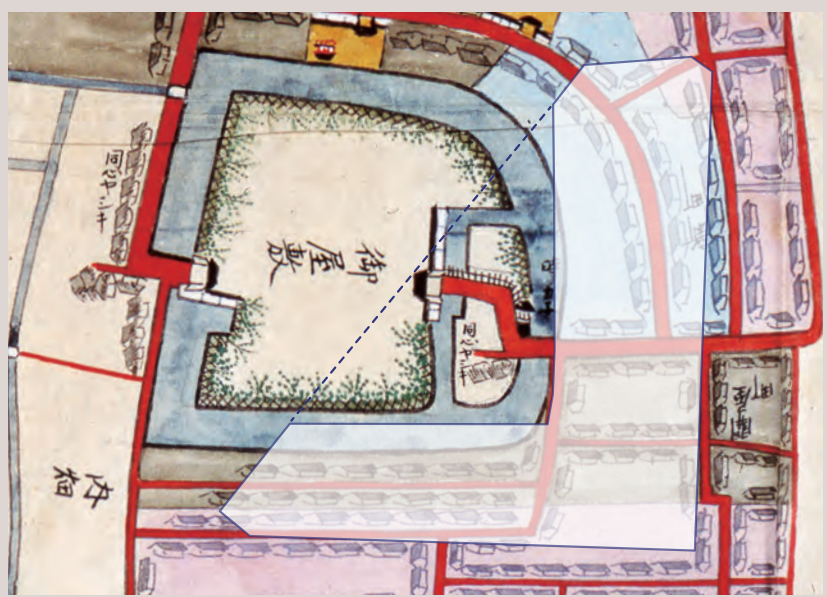
発掘調査範囲と摂州八部郡福原庄兵庫津絵図（部分、個人蔵、神戸市立博物館寄託）（不許転載）

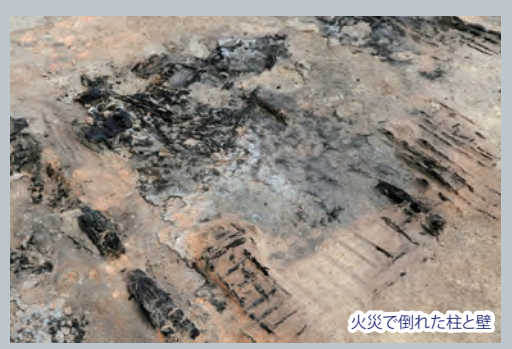
火災で倒れた柱と壁

火災に遭った町屋からは文机やその上に置いてあった硯、畳、壁材といったものが焼けた土や炭の中からそのままの状態出土しています。その結果、土間や床、台所といった建物の間取りも推測でき、当時の生活の様子が具体的に伝わってきます。

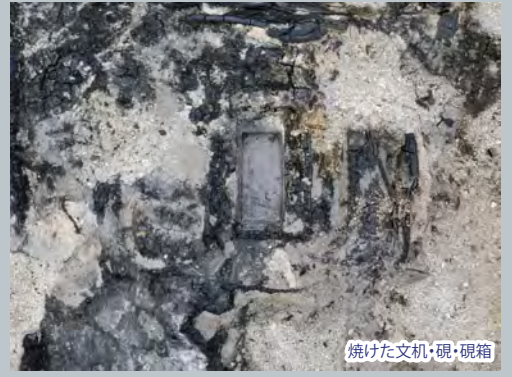
焼けた文机・硯・硯箱

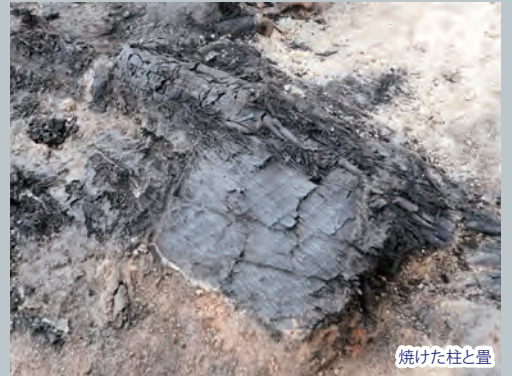
焼けた柱と畳

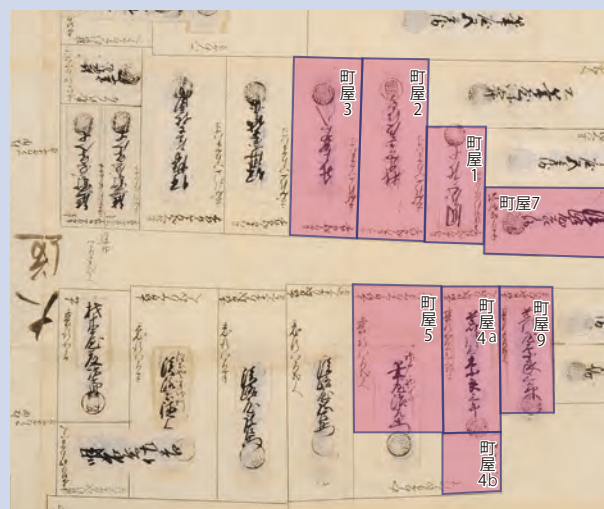
関屋町水帳絵図（部分、個人蔵、神戸市立博物館寄託）（不許転載）

天保9年（1838）に作成された関屋町の水帳（土地台帳）には宅地の区画が書かれています。今回の調査で見つかった町屋の区画と比べてみると、ほぼ一致していることがわかりました。江戸時代初期に作られた町屋の区画が、江戸時代後期まで踏襲されていたことが明確になりました。

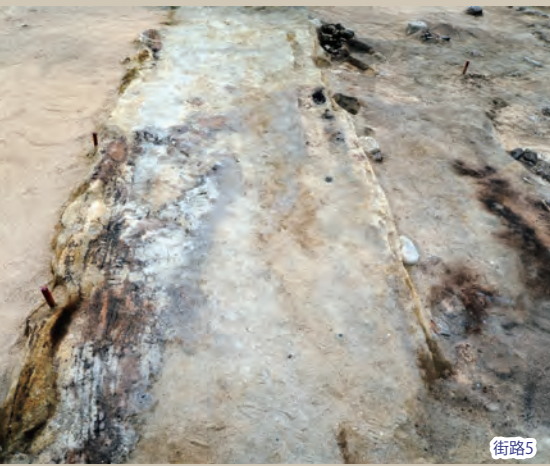
街路5

街路
元禄絵図に書かれた位置に重なるように、9本の街路を確認しました。街路には町屋が軒を並べて連なる様子がわかります。街路の幅は狭い所で1m、兵庫城の正面である大手道に当たる街路では幅が9mありました。街路は土を何層にも突き固めて作られていました。

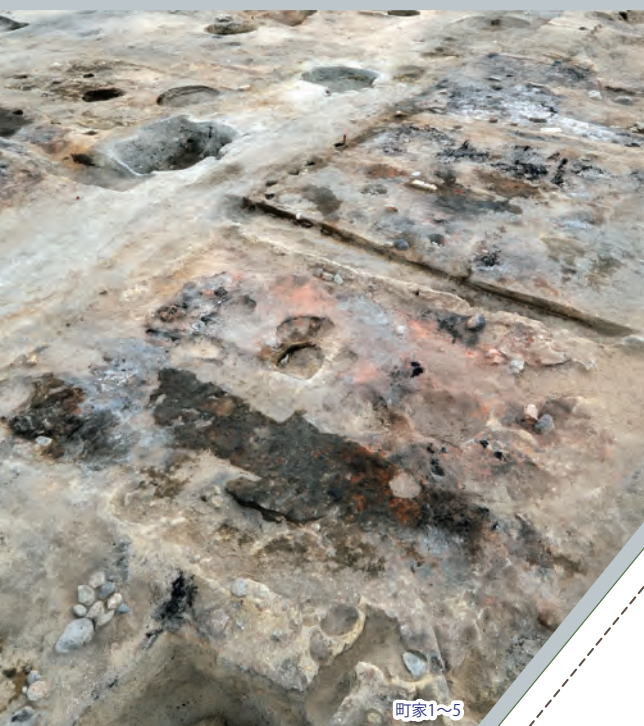
町家1~5

町屋
建物は、何度も火災に遭いながらも同じ場所建て替えてを行い、長年に渡って住み続けたことがわかります。今回の調査では、各時期に建て替えられた建物の総数で50棟以上を確認しました。焼失建物の時期は、江戸時代初期から江戸時代後期に及びます。

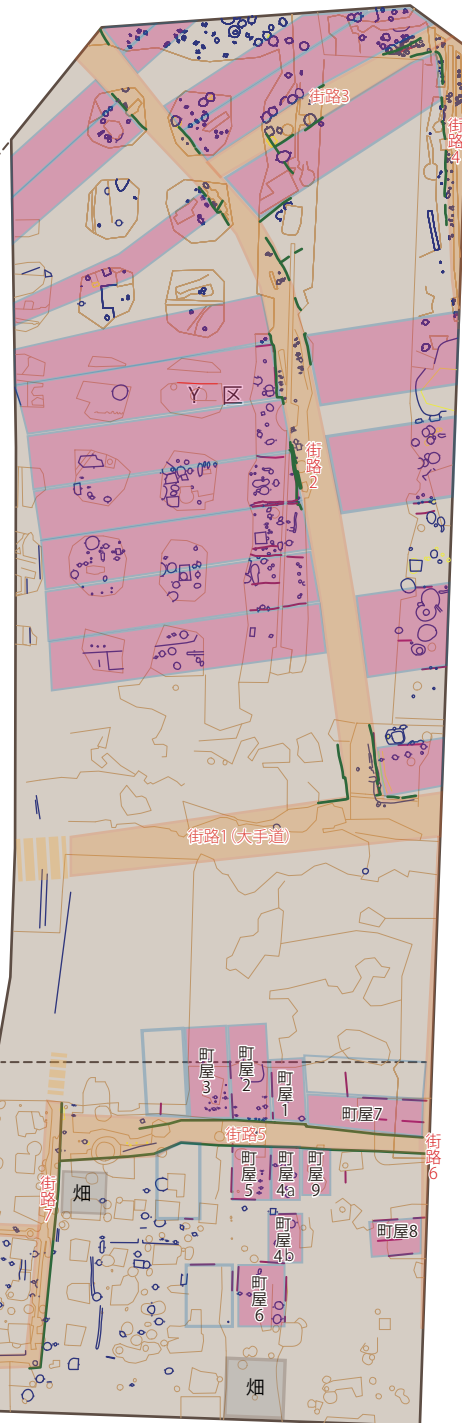
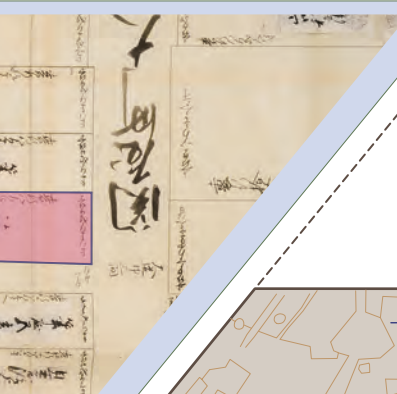
検出遺構配置図

(遺構は1600年代前半の様子ですが、町屋の規模は模式的に表現しています)

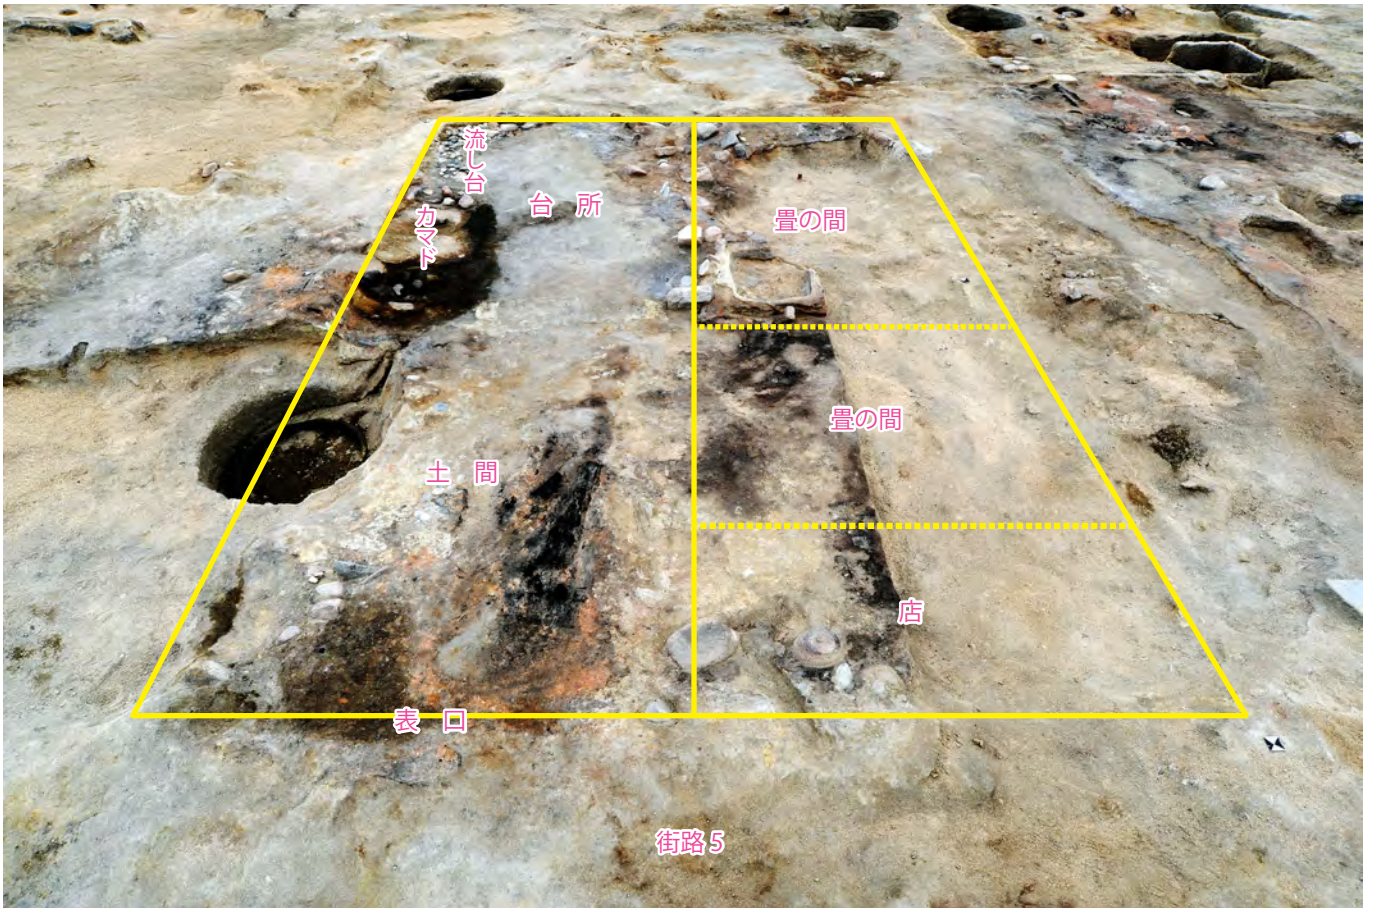
町屋9の家の中の様子を、右下の図を参考に想定復元しました。

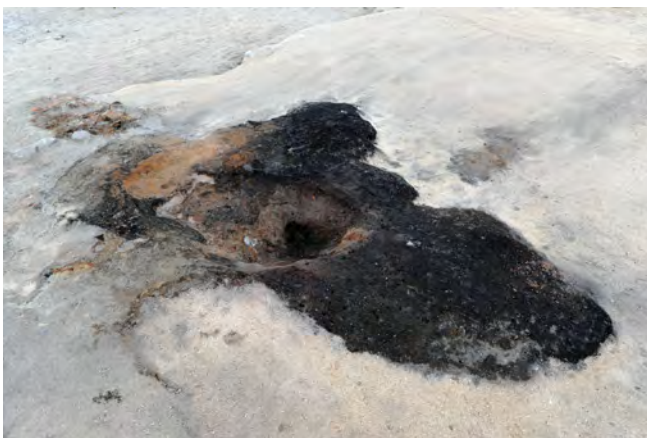
鍛冶屋の炉跡

町屋の中には、物作りを生業としていた跡もみつかりました。鍛冶屋の炉跡や大量のトリガイの貝殻が出土したことから、その加工場があったこともわかりました。

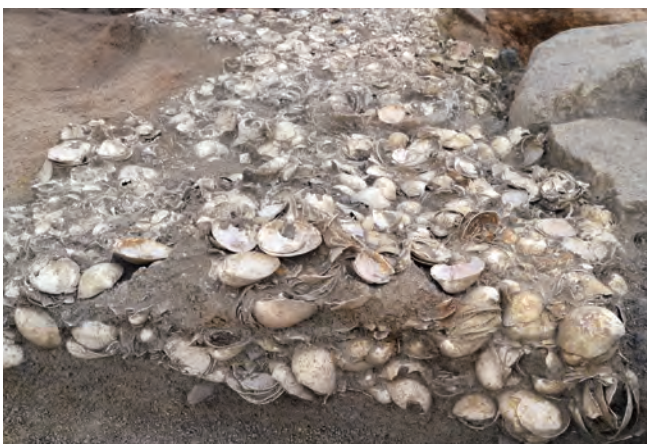
トリガイの殻の集積

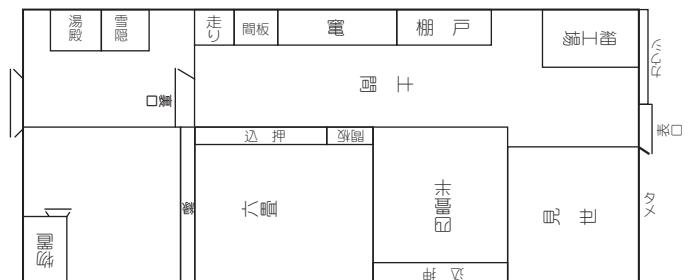
島上町座古屋久太夫居宅図 江戸時代後期（個人蔵、神戸市立博物館寄託）
2004年 神戸市立博物館「よみがえる兵庫津」掲載の図をトレース
