兵庫津遺跡第62次調査

2014.10.25
第二回現地説明会資料
神戸市教育委員会

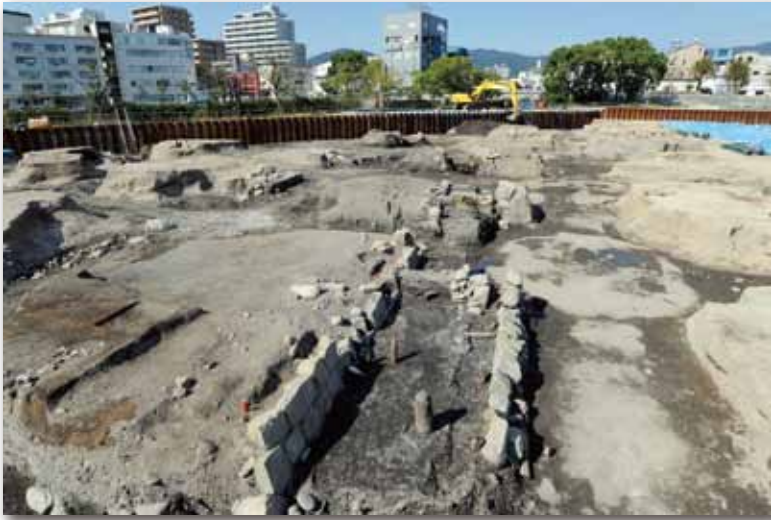
悪水抜溝

調査で石組みの溝が見つかりました。兵庫城の堀は最大幅8間(約14.4m)、平均して6間(10.8m)ほどの規模でしたが、1769年に幕府の直轄領になった折に2間分を残して埋め立てられ、その後さらに半分程度が埋め立てられています。見つかったのはこの溝で、幅40cm程の切り石を胴木(基盤となる材)の上に積み上げ、漆喰で丁寧に隙間を埋めています。溝の幅は2.3m、深さは90cm程が見つかりましたが、本来はもう少し上に石が積まれていたと思われます。

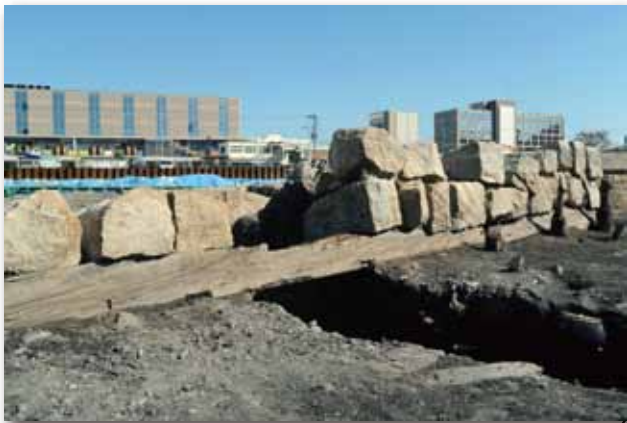
胴木の上に積まれた石

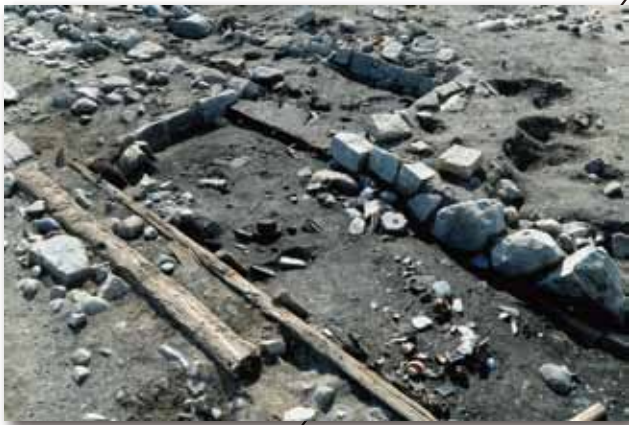
屈曲する悪水抜溝

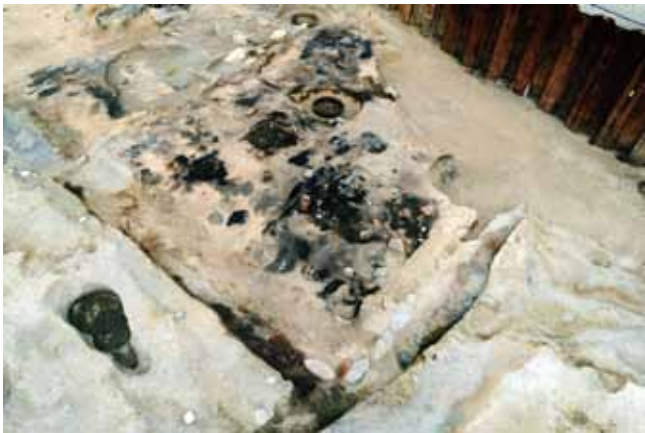
焼けた町屋（17世紀初頭）

今回、調査が進む中で、築城後まもなく町屋の区画ができていたことが明らかになりました。町屋の建物構造もその後と大きな隔たりはなく、間口が狭く、奥行きが細長いもので、土間と床の部分が2分割されるものでした。出土陶磁器には中国製のものも含まれ、生活水準の高さを物語っています。

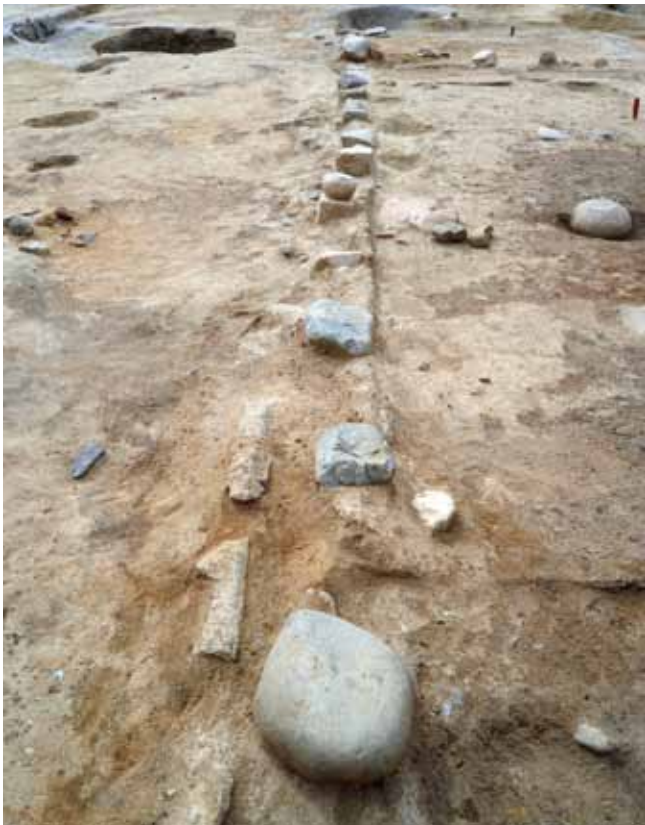
礎石に使用された五輪塔など（16世紀末）

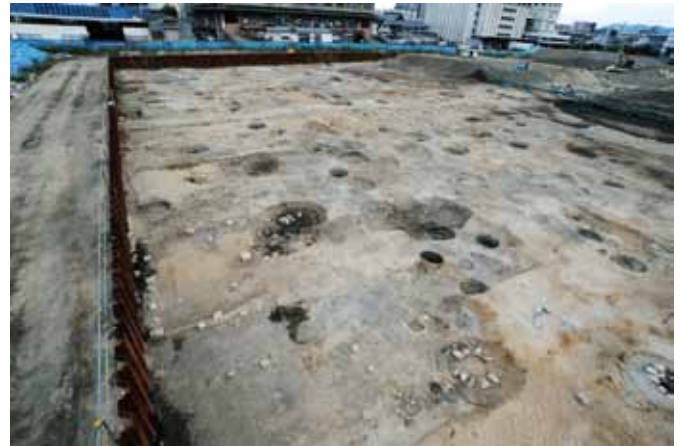
見つかった町屋群（16世紀末）

大手道より南で見つかった町屋群は、南北の街路に表口を並べて軒を連ねています。これらの建物は、兵庫築城頃の城下町を構成する建物群で、15棟を確認しました。それ以後、1軒1軒の敷地や間取りなどは、ほぼ同じ形状で幕末まで続くことが明らかになりました。

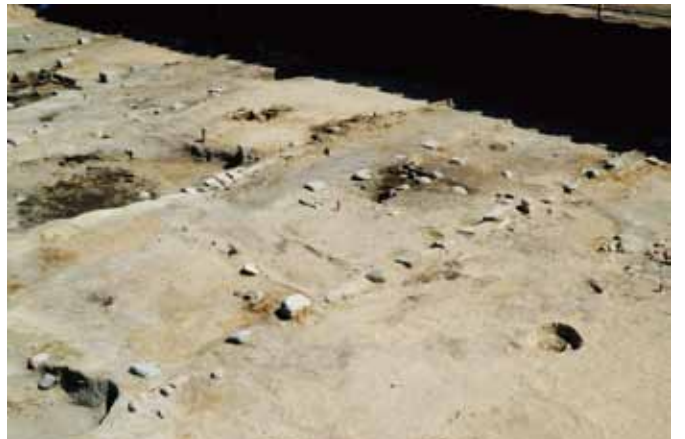
町屋の跡（16世紀末）

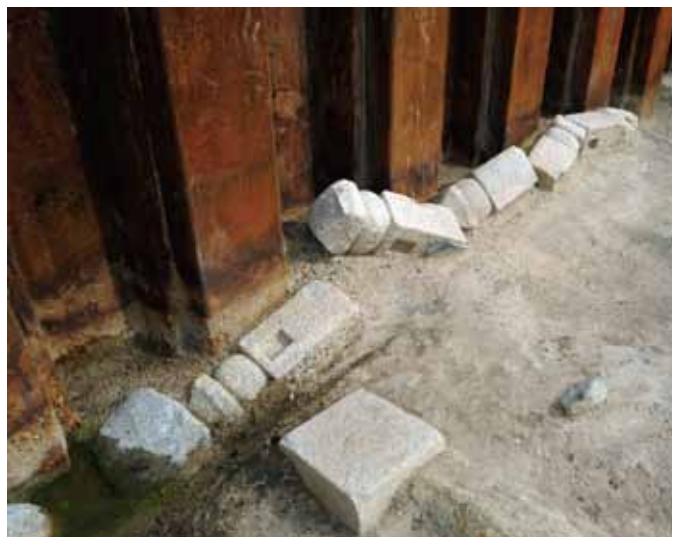
敷地と街路の境に並べられた五輪塔の列（17世紀初頭）
