# 兵庫津遺跡第62次調査

2015.1.31  
第3回現地説明会資料  
神戸市教育委員会

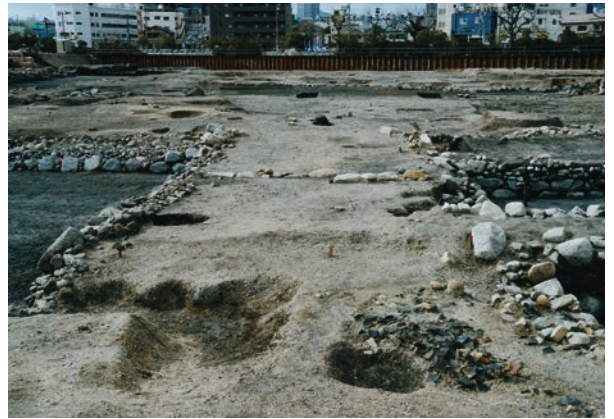
① 兵庫城大手道の土橋

外堀から二の丸へは、幅約 7m、長さは約 16m の土橋を渡り、城内に入っていました。

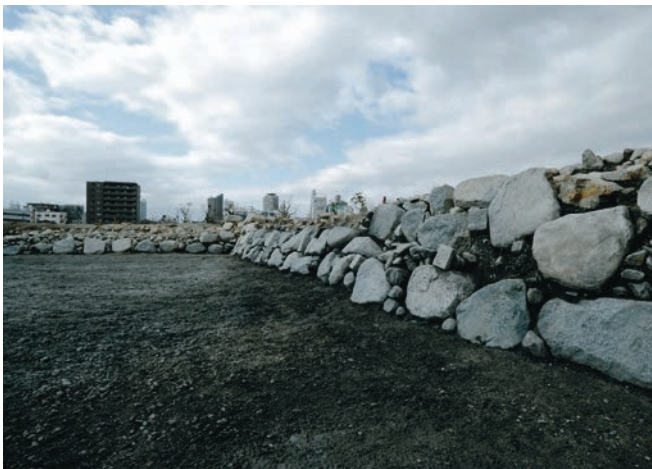
② 大手道の土橋附近

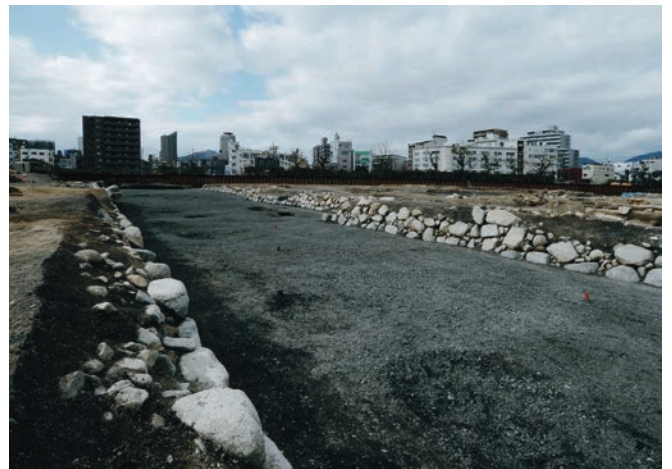
③ 南側の外堀

平成24年の発掘調査で、兵庫城の石垣の一部が見つかっていました。今回見つかった堀と石垣は、池田恒興が築城した時期にさかのぼると考えられる外堀と内堀です。特に兵庫城の南辺にあたる外堀は残りが良く、最大幅約18.5m、長さ約109mを確認しました。また、東辺の外堀は長さ約96m、そして内堀は長さ約69mが見つかり、さらに北西方向に伸びていることがわかりました。

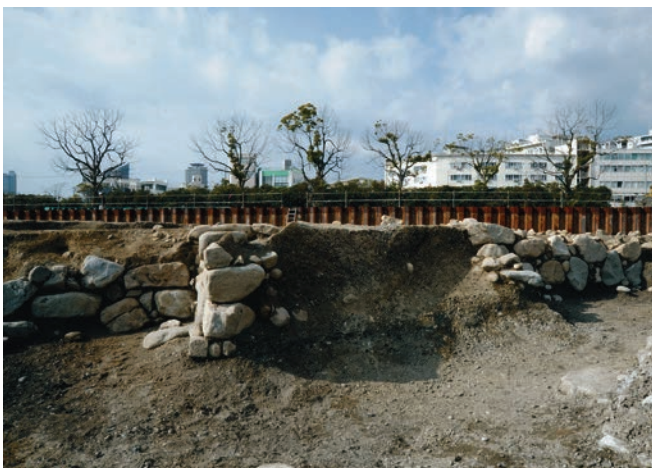
④ 内堀に架けられた土橋

外堀と内堀の間には二の丸(帯郭)が広がり、内堀の内側に本丸が存在する城郭であったことが明らかになりました。そして、内堀には2ヶ所の出入り口が確認されました。北側の出入り口は幅約 4.2m、南側の出入口は幅約 5.8mです。このように、本丸への出入り口が2ヶ所設けられているのは、大和郡山城によく似ています。

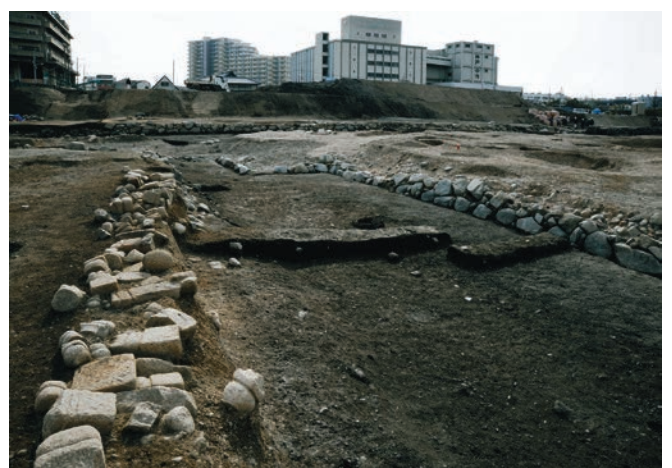
⑤ 内堀
