1. 「三宮クロススクエア」の概要

「三宮クロススクエア」の進め方

2. 「三宮クロススクエア」交通社会実験の実施概要

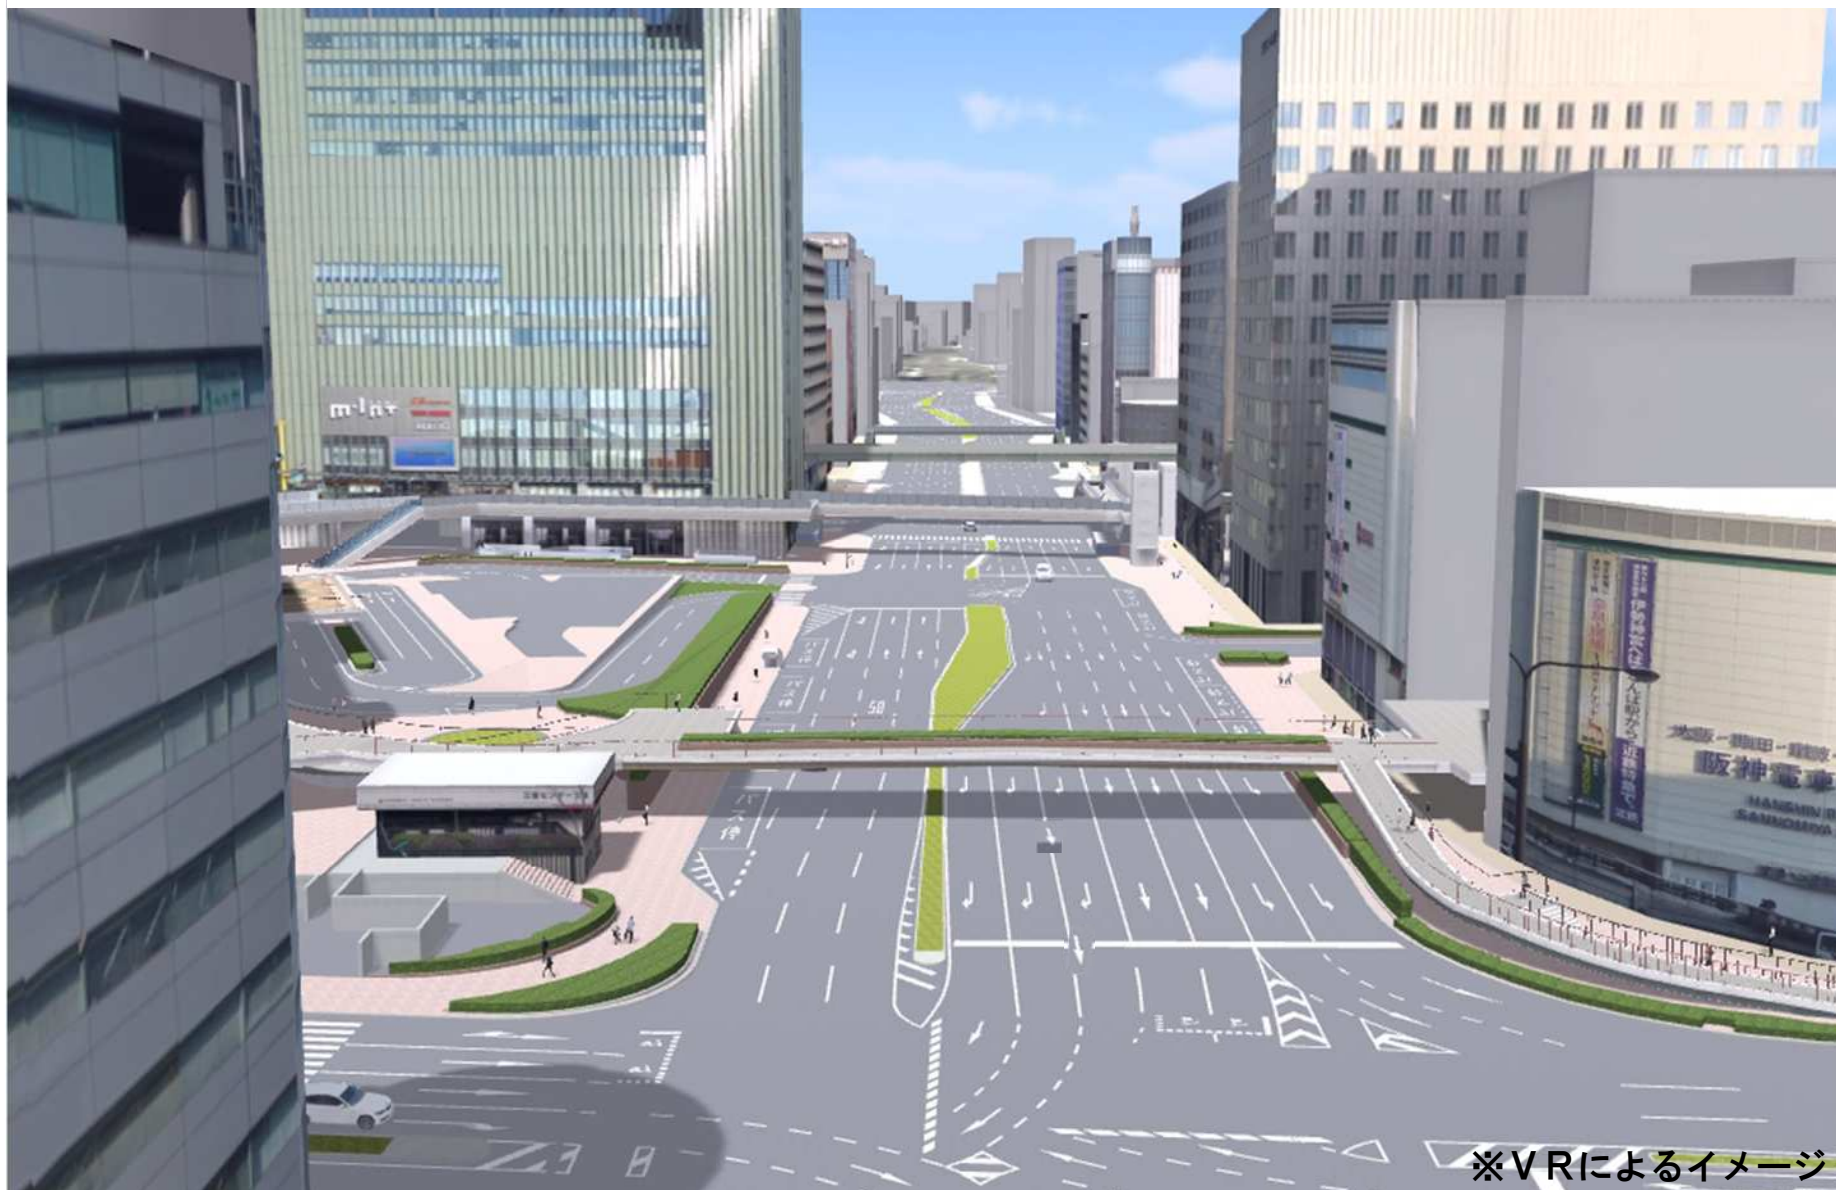
現況

「三宮クロススクエア」東側

※VRによるイメージ

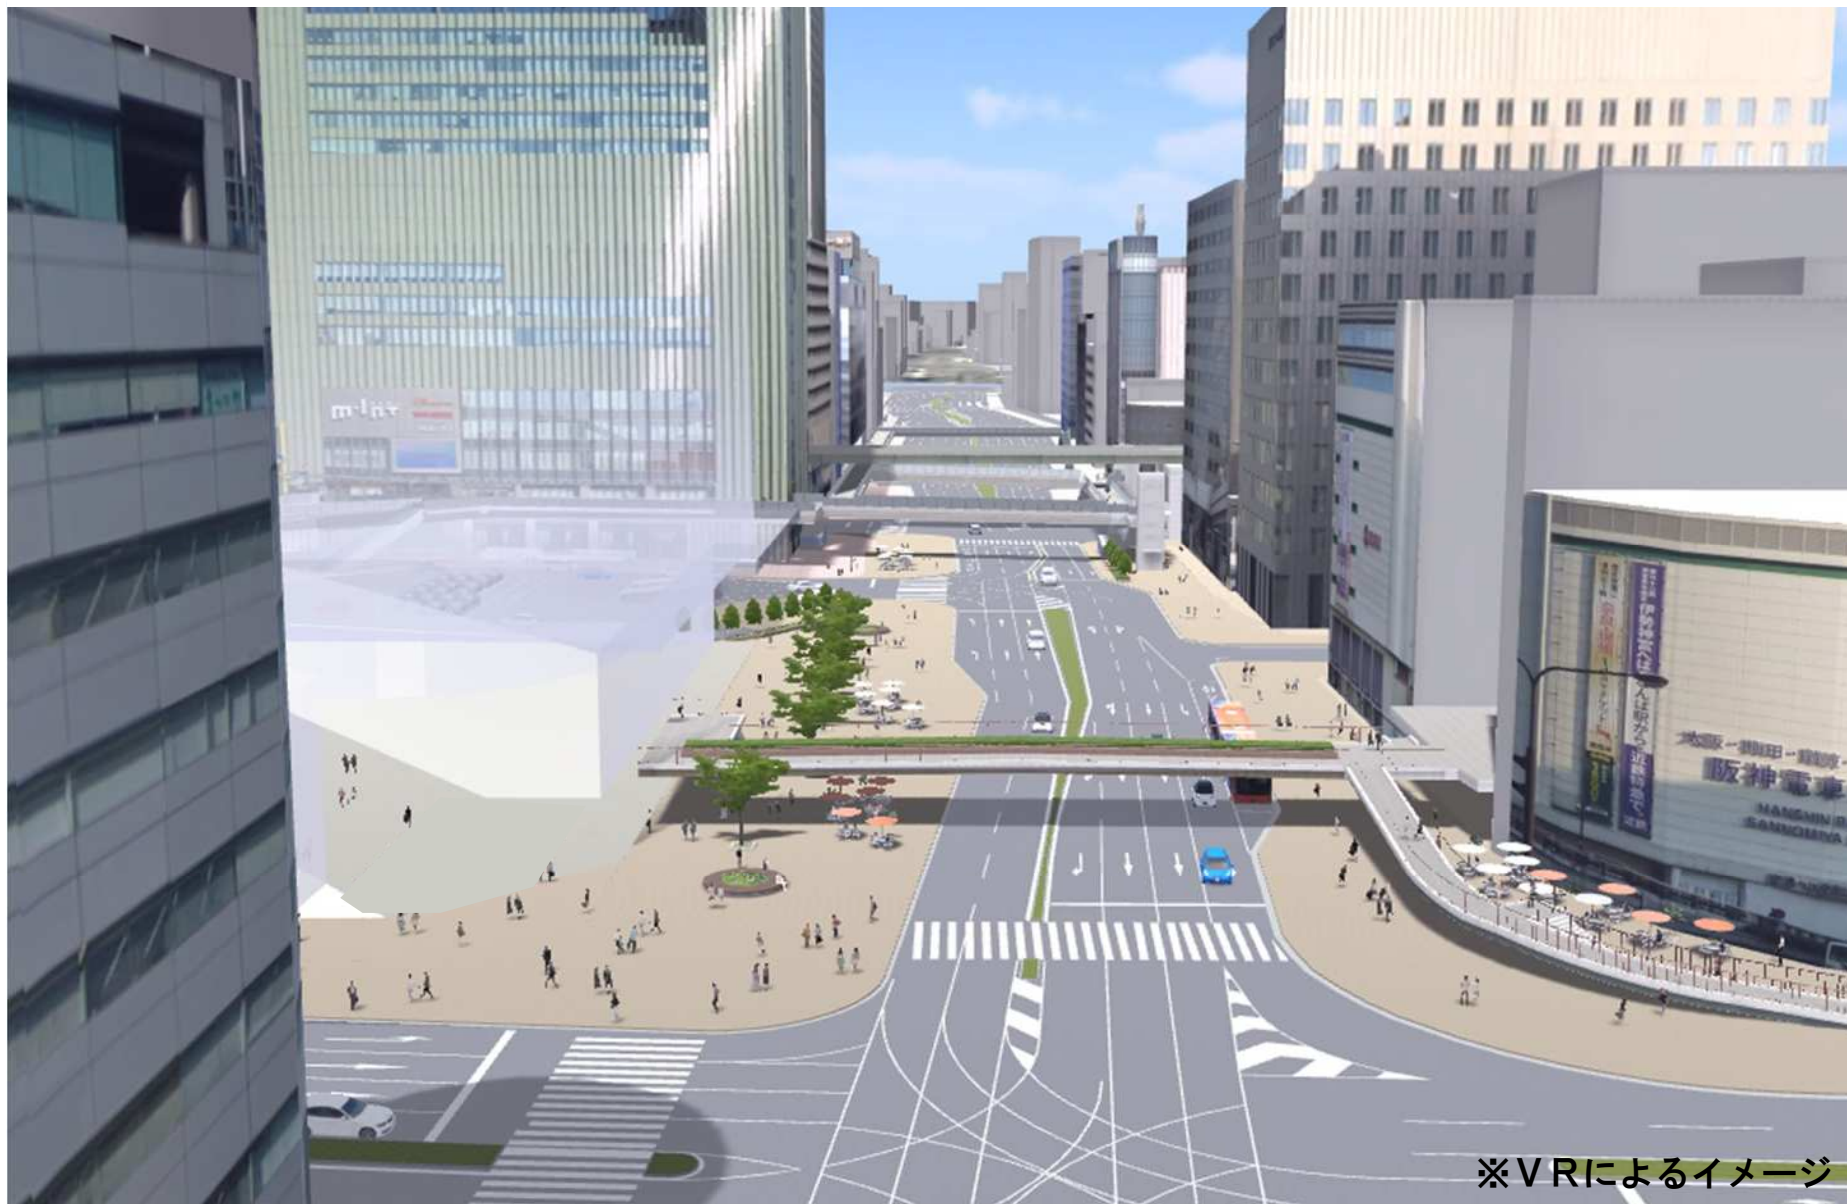
第1段階

「三宮クロススクエア」東側（10車線→6車線）

※VRによるイメージ

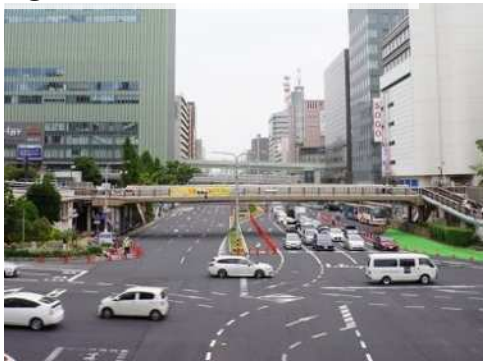
① 三宮交差点を西から東方面

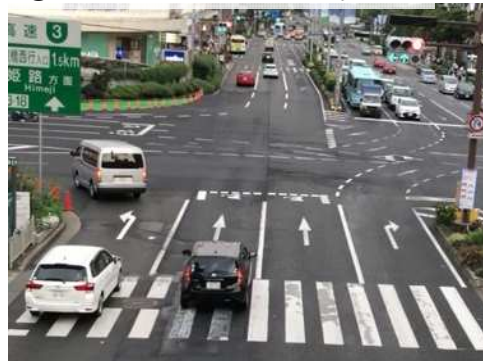
② 直進と左折を矢印により制御

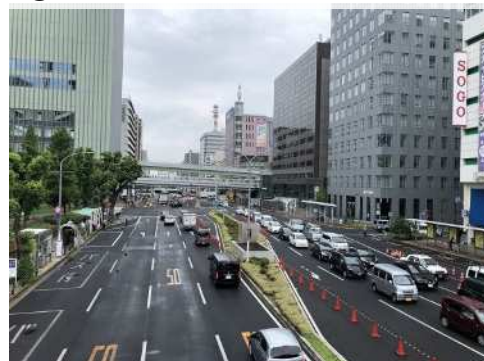
③ 三宮交差点～三宮東交差点の状況

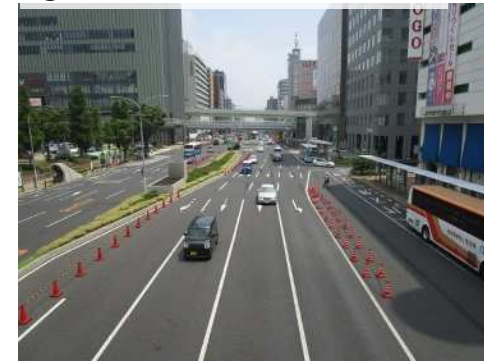
④ そごう前のバス停付近の状況

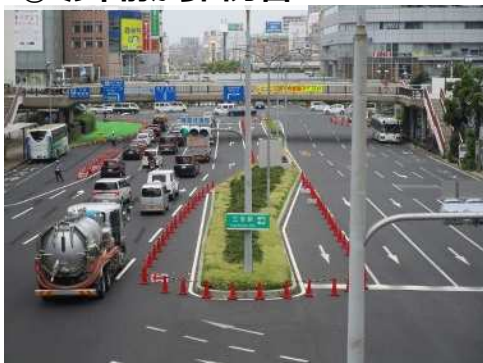
⑤ ミント前から西方面

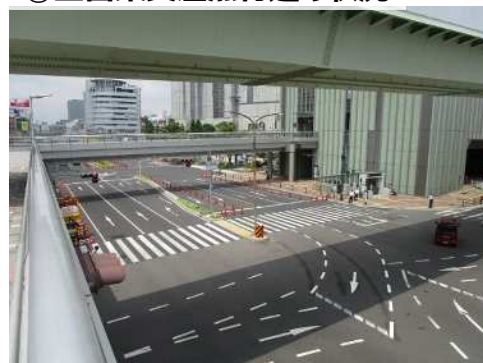
⑥ 三宮東交差点付近の状況

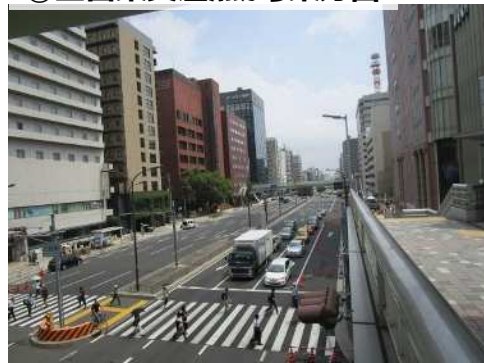
⑦ 三宮東交差点から東方面

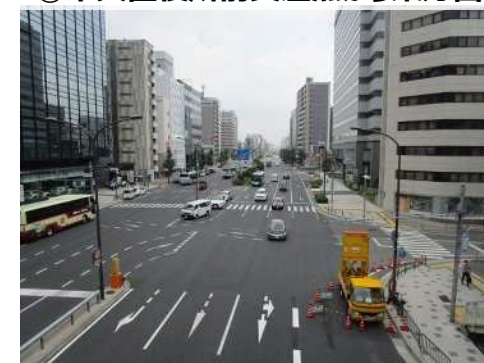
⑧ 中央区役所前交差点から東方面

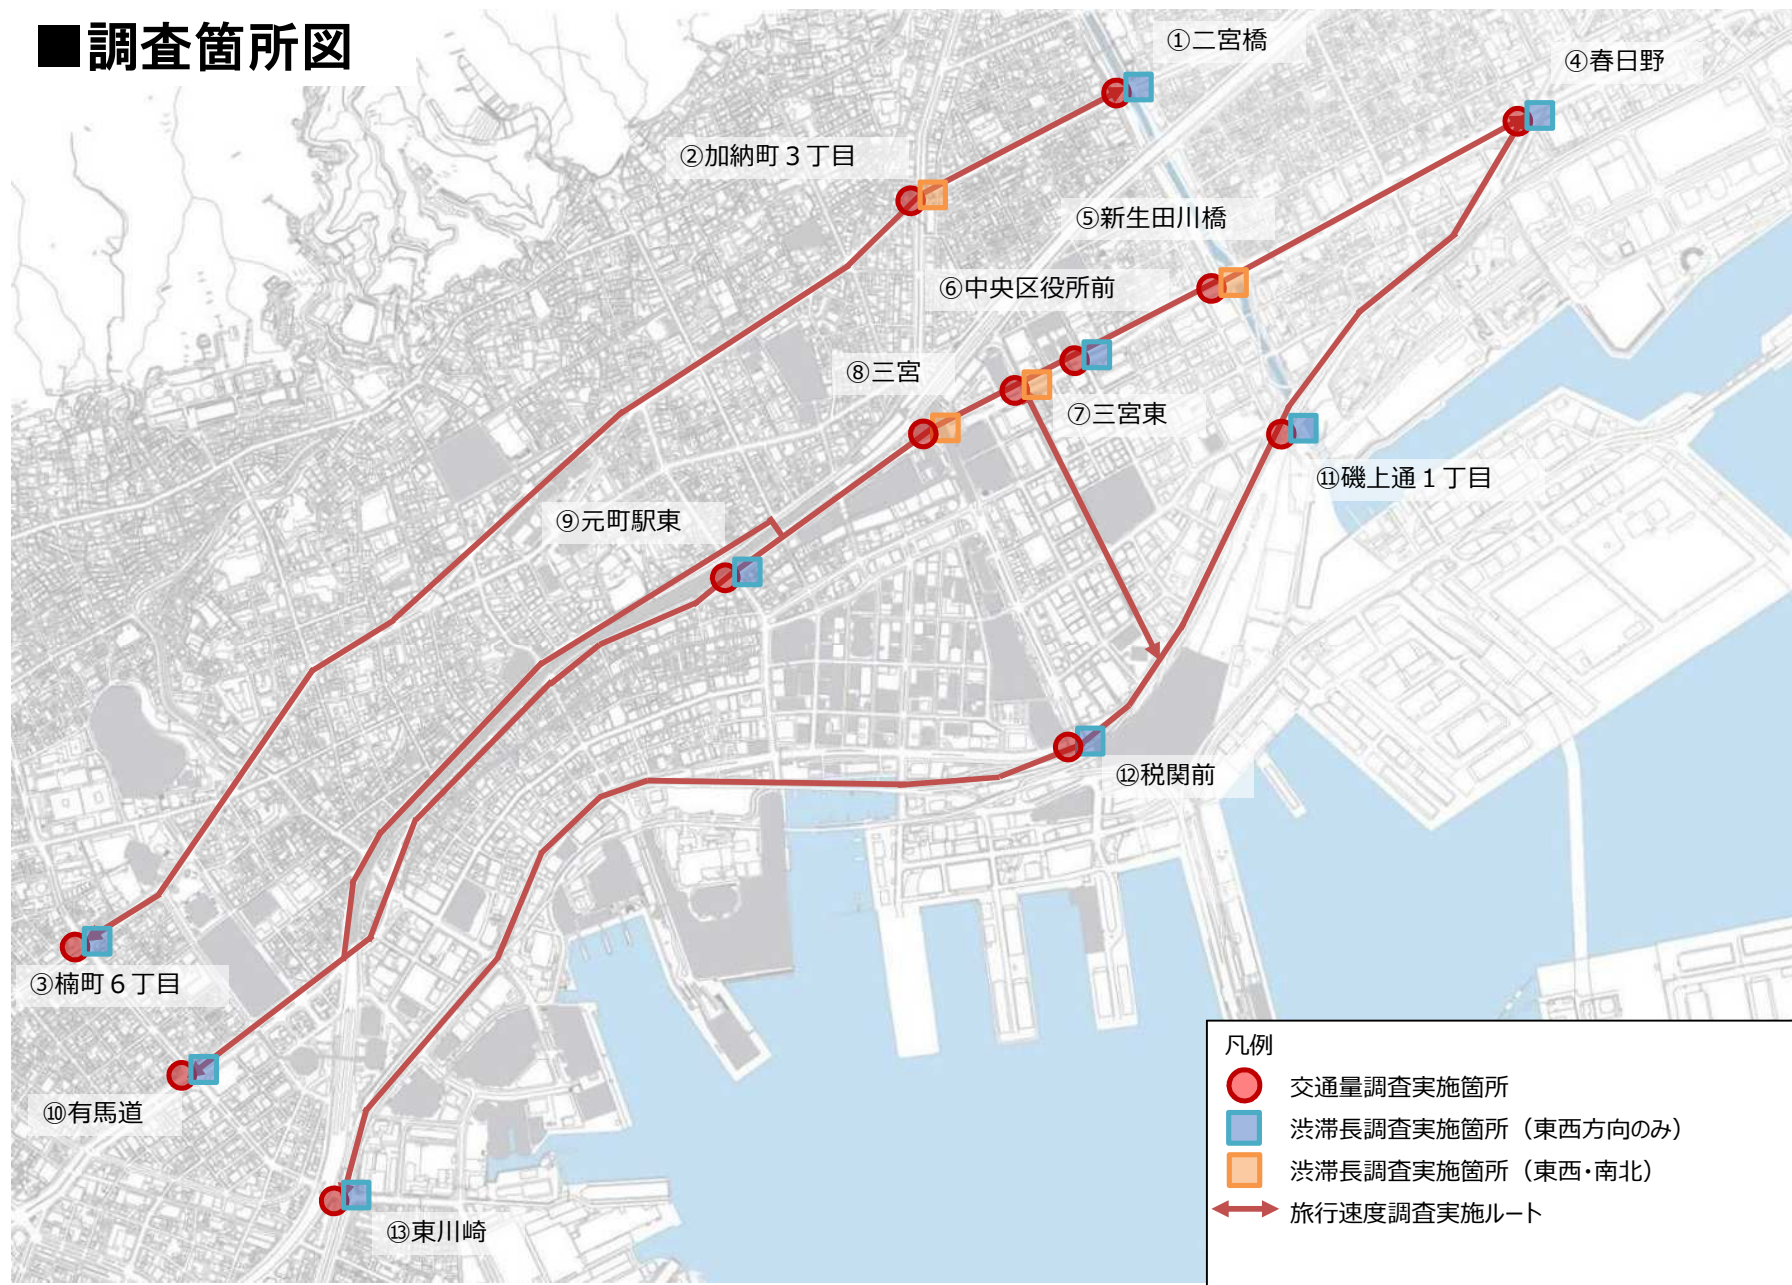
■調査箇所図

3. 「三宮クロススクエア」交通社会実験の調査実施箇所

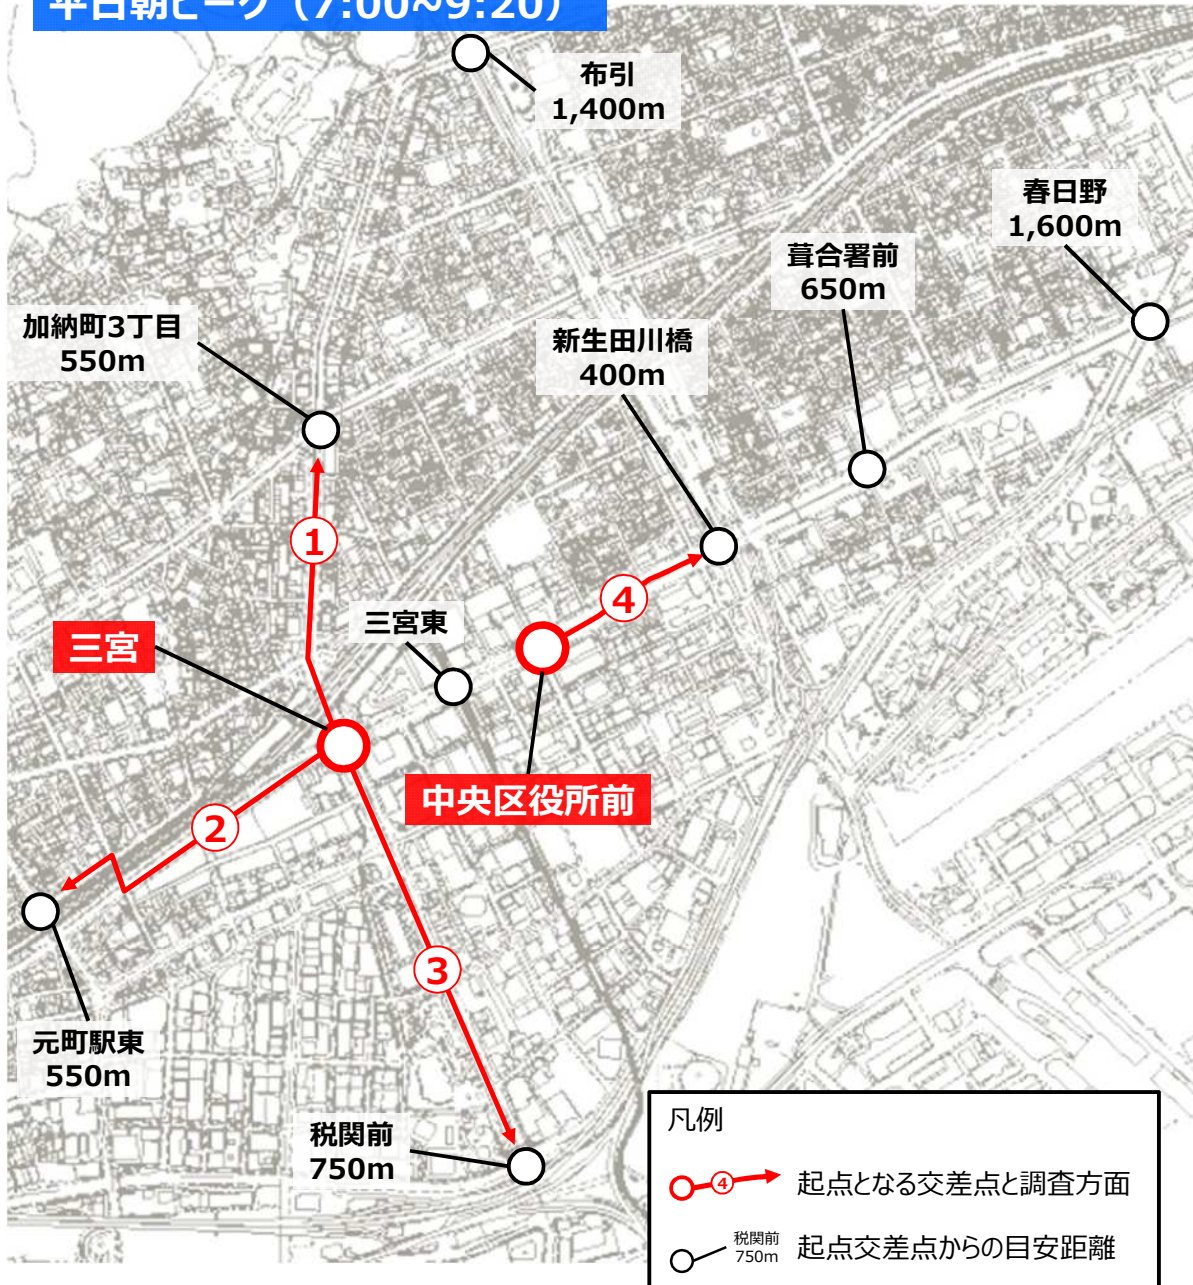
平日朝ピーク (7:00~9:20)

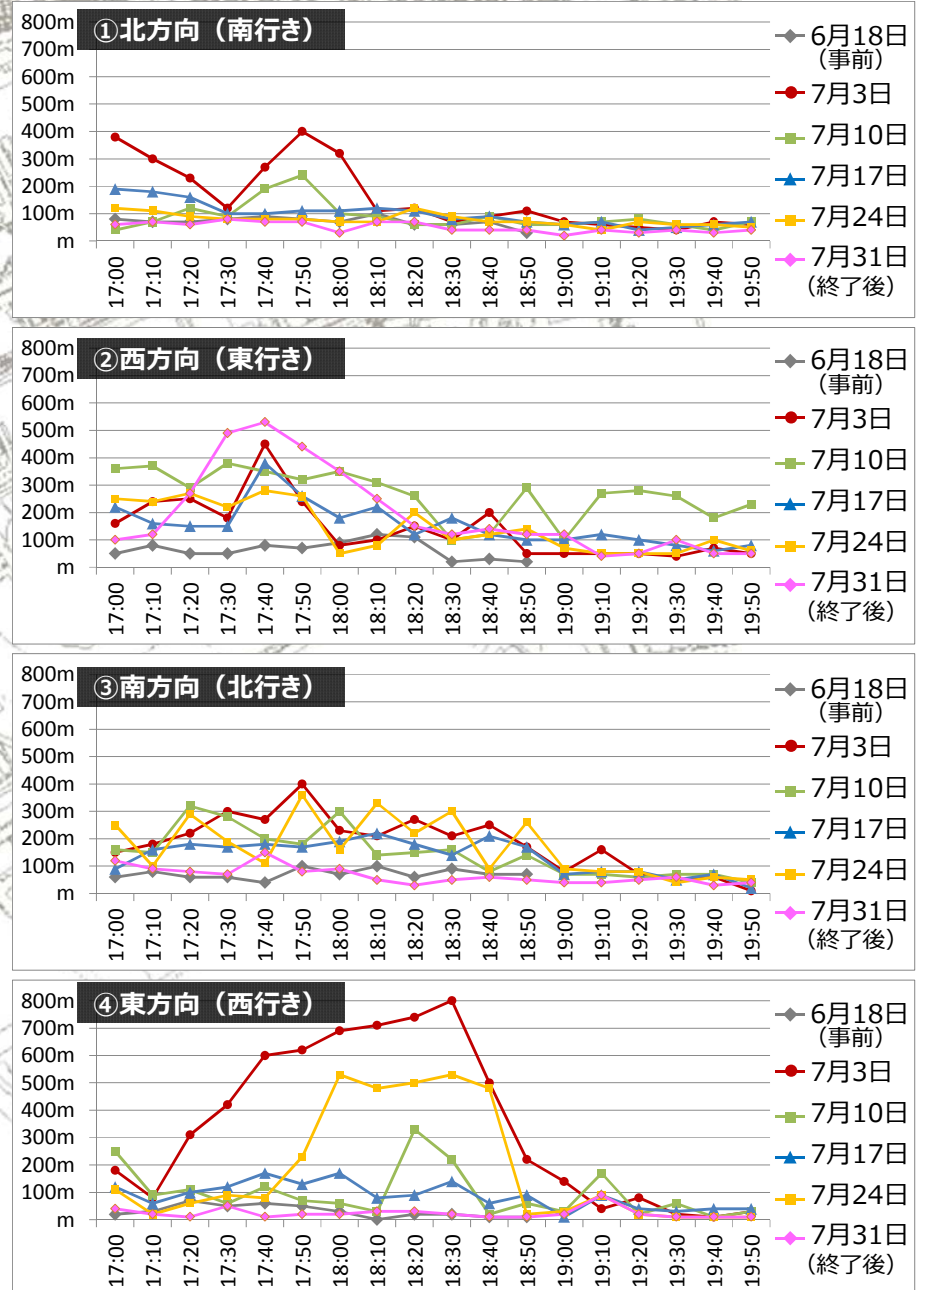
▼6月18日(火)及び7月の毎水曜日における最大滞留長の推移

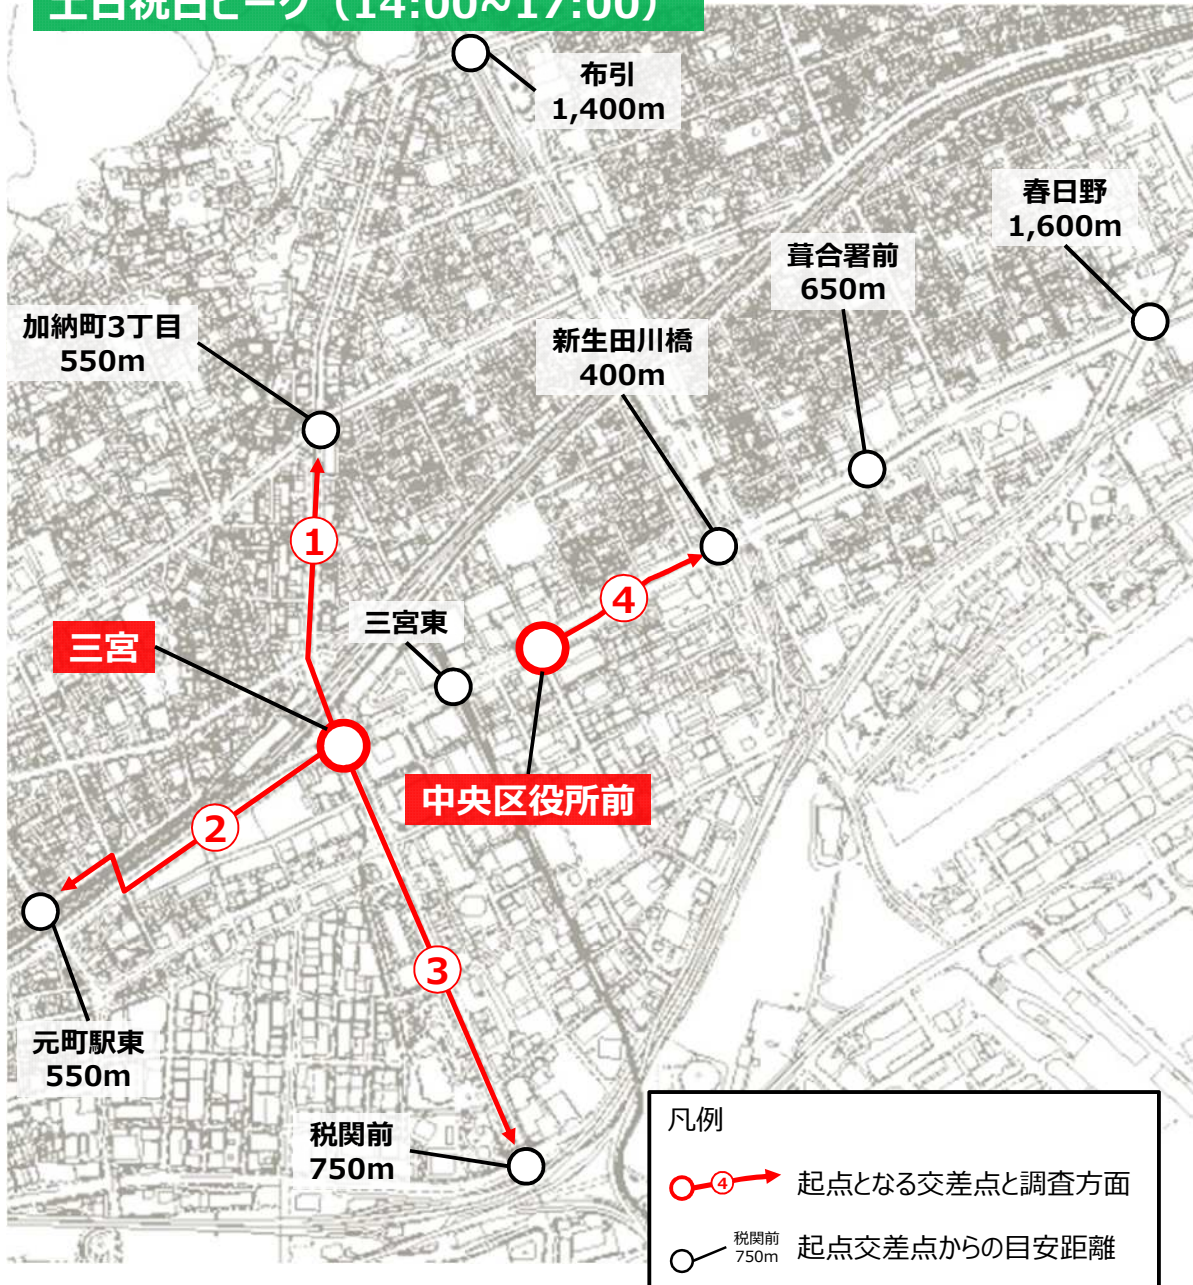
土日祝日ピーク (14:00~17:00)
