# 国営明石海峡公園（神戸地区）

## 事後調査報告書

### 概要書

（平成 30 年度）

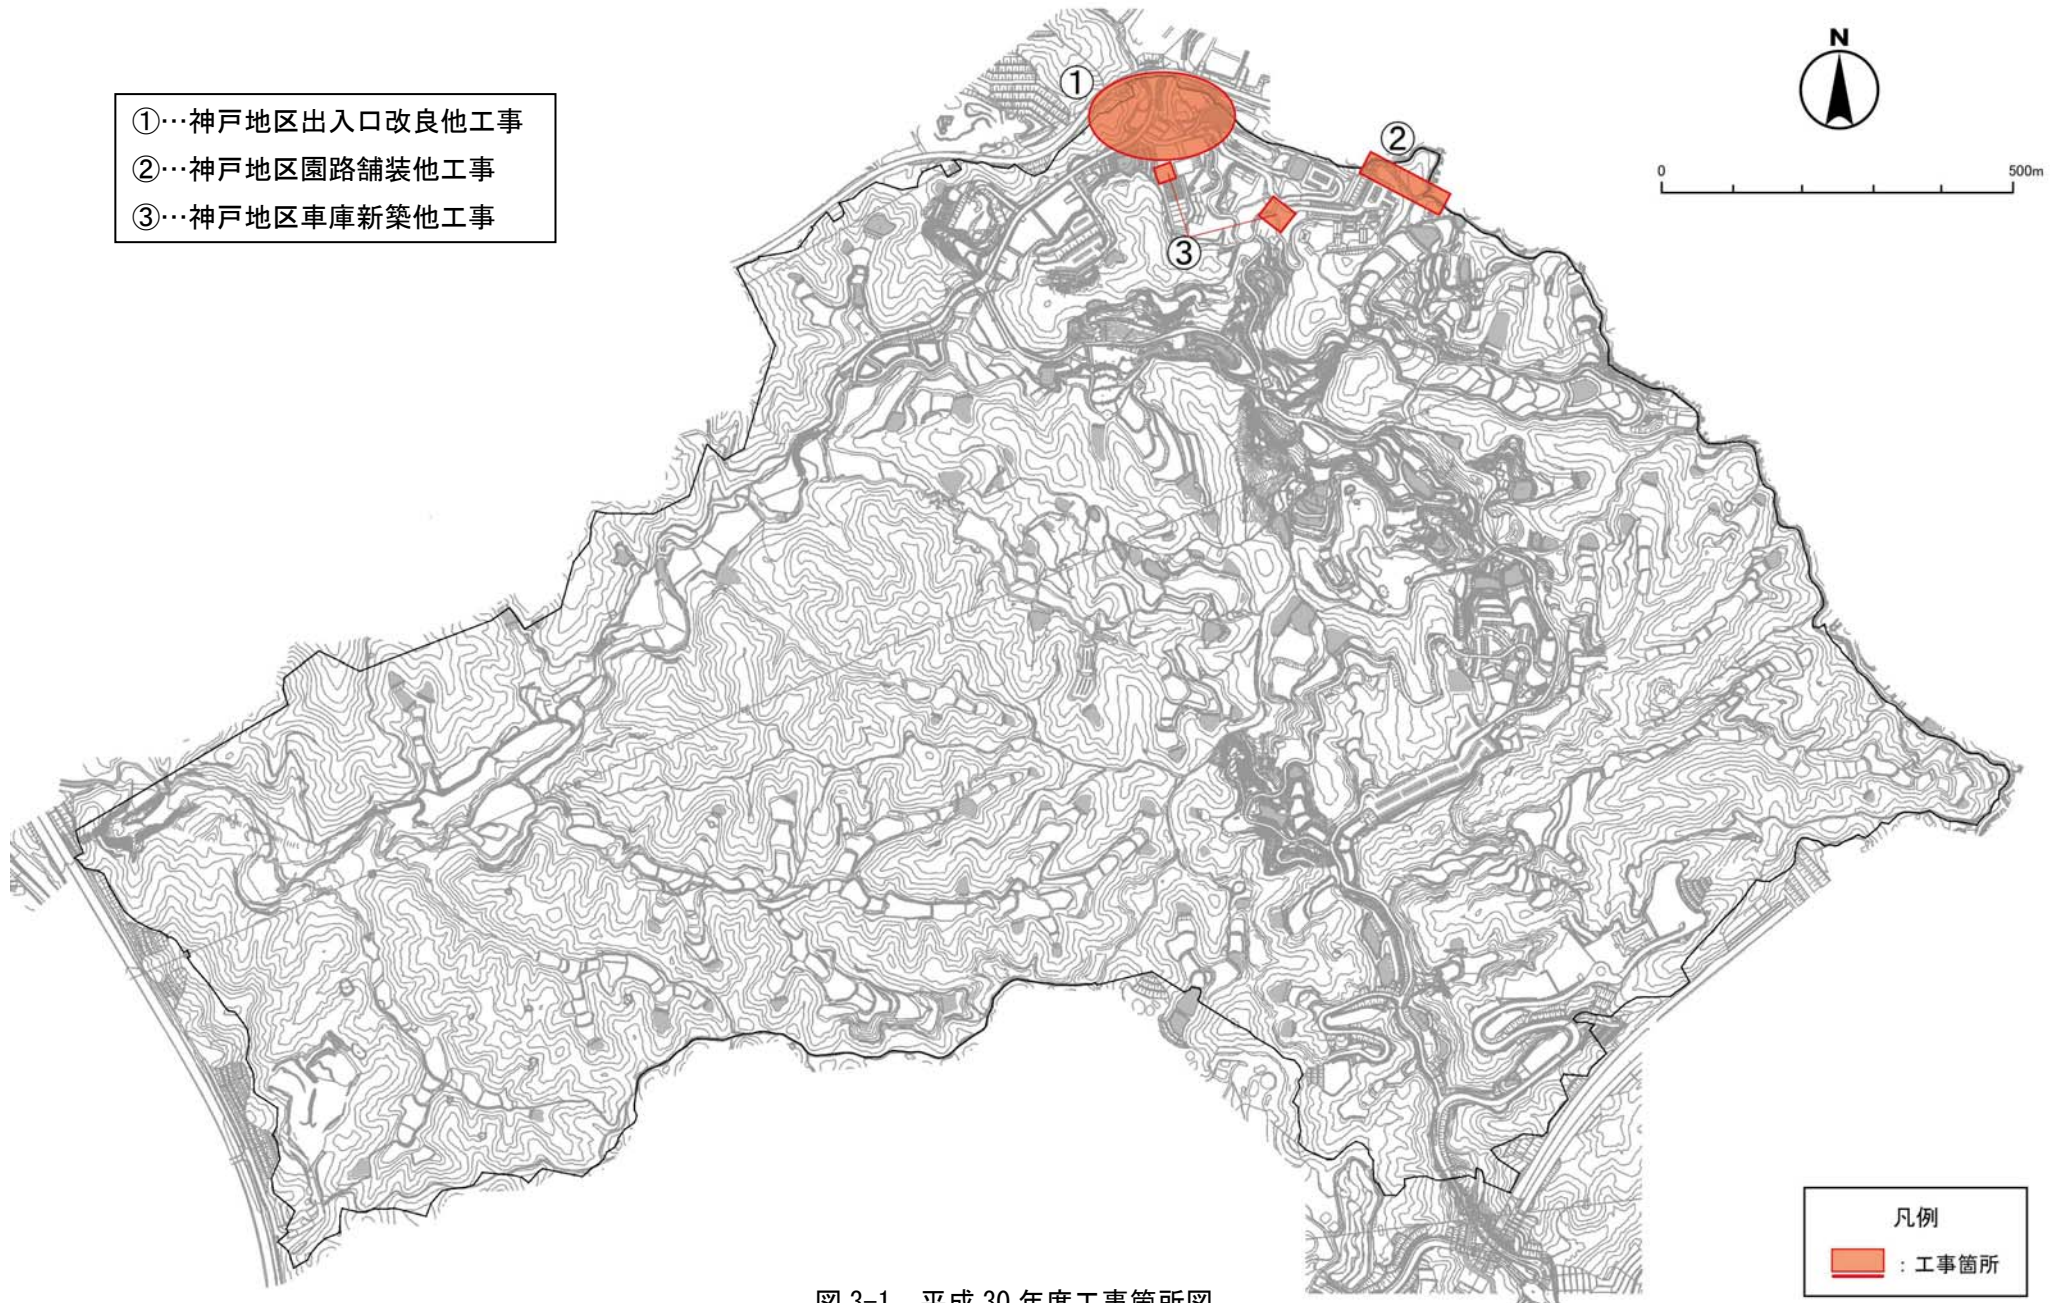
图 3-1 平成 30 年度工事箇所图

平成 30 年度は、表 3-4 に示す 3 工事を実施した。工事位置は図 3-1 に示すとおりである。各工事の工程を表 3-5 に、工種を表 3-6 に、工事工程詳細を表 3-7 に示す。

工事	施設整備種別	工事概要
①神戸地区出入口改良他工事	上物施設 基盤施設	敷地造成工（掘削工、盛土工等）、法面工、擁壁工、雨水排水設備工、園路広場整備工（舗装工等）、管理施設整備工、構造物撤去工、仮設工
②神戸地区園路舗装他工事	基盤施設	敷地造成工（掘削工、盛土工等）、残土処理工、側溝工、園路広場整備工（舗装工等）、構造物取壊し工
③神戸地区車庫新築他工事	上物施設	仮設工、建具工、防水工、塗装工、排水設備工、内外装工、舗装工、撤去工、

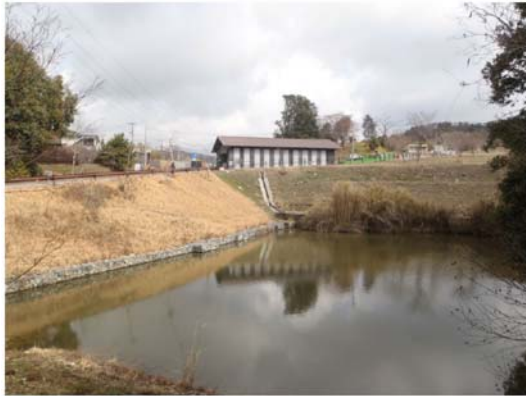
撮影日：平成 31 年 2 月 20 日  
写真 4-1 工事箇所下流の調整池の状況

工事箇所下流には調整池等を設け、濁水の下流への流出防止に努めた。

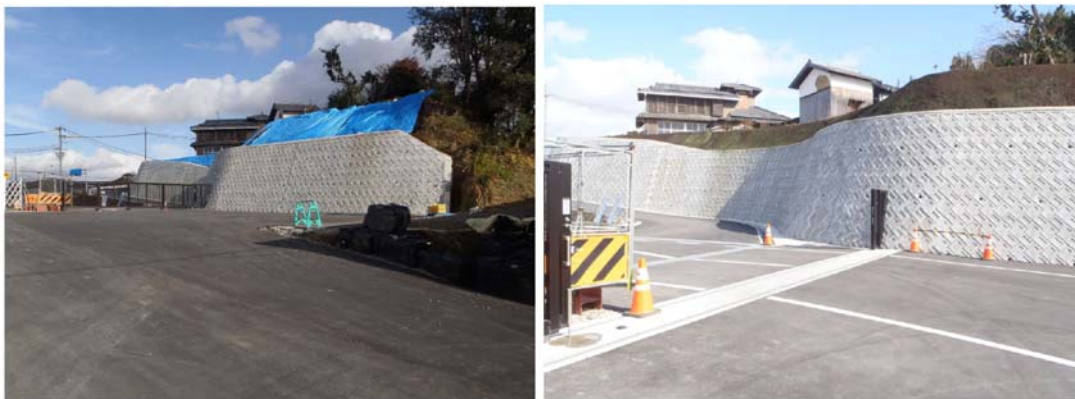
撮影日：平成 30 年 12 月 5 日                      撮影日：平成 31 年 2 月 20 日  
写真 4-2 裸地部分の被覆状況

裸地部分はブルーシートで覆ったり、種子吹付等により、土砂の流出防止に努めた。

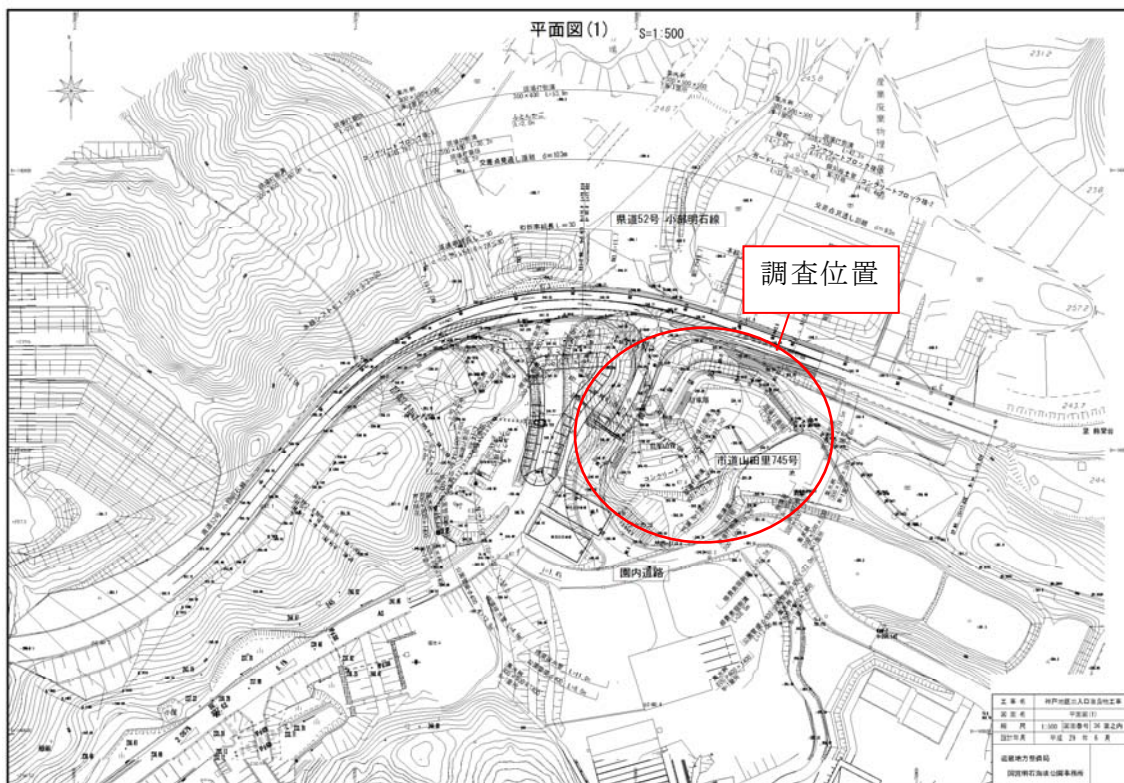
図4-2 地形・地質調査地点位置図

調査項目	工事中のモニタリング調査 ・化石等の保全対策内容及びその効果の確認 ・防災への配慮内容の確認
調査時期	平成30年5月2日（施工途中段階）
調査場所	工事箇所（神戸地区出入口改良他工事）（図4-2）
調査方法	工事にもなつて生じた道路法面について、主に目視による観察を行い地質の構成・構造を把握し、化石の産出の有無・保全対策内容とその効果、防災への配慮内容の確認を行った。

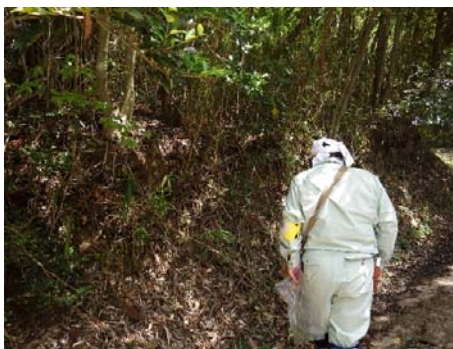
撮影日：平成30年5月15日  
写真4-3 調査地概況(木見川)

- ・調査の結果、61科135種が確認された。
- ・調査箇所周辺は、アラカシやコナラの林縁環境を有する。ヤマモモやヤブニッケイ、ミツバアケビが確認された。
- ・林床の道路沿いには、ヨモギやノコンギク、セイタカアワダチソウ、アオスゲなどが分布する。
- ・貴重種は確認されなかった。

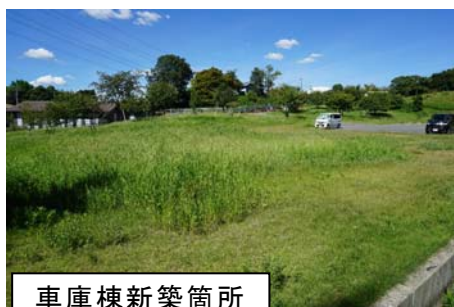
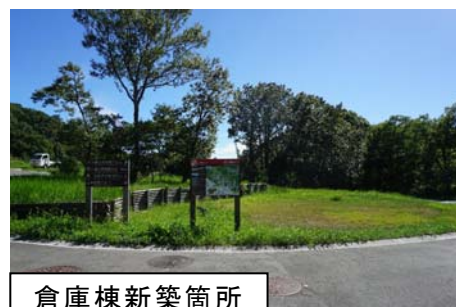
- ・調査の結果、27科61種が確認された。
- ・調査箇所周辺は、ススキ、チガヤ、シバ、ヨモギなどが生育する草地環境を有する。
- ・草地環境周辺には、コナラ、アベマキ、エノキ等の樹林が分布する
- ・貴重種は確認されなかった。

車庫棟新築箇所

倉庫棟新築箇所

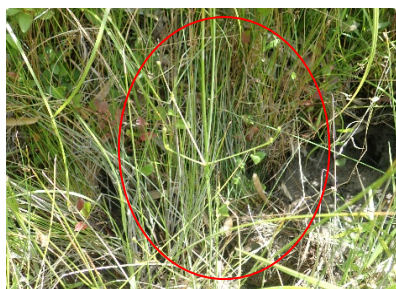
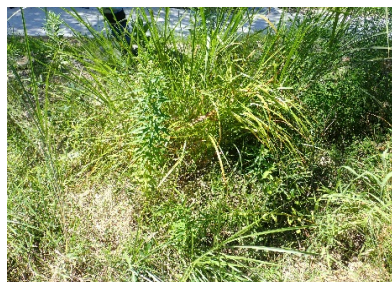
写真4-5 ホソバヘラオモダカの生育状況と生育環境（調査地点①）

調査年度	調査時期	確認数	備考
H27	H27.10.15	4株	移植時
H28	H28.8.15	4株	モニタリング1年目
H29	H29.8.8	4株	モニタリング2年目
H30	H30.8.22	2株	モニタリング3年目

生育状況と生育環境  
モニタリング3年目（2個体）  
（平成30年8月22日）  
○・・・生育個体

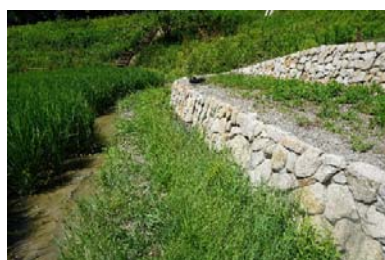
写真 4-6 ホソバヘラオモダカの生育状況と生育環境 (調査地点②)

調査年度	調査時期	確認数	備考
H27	H27. 10. 15	18 株	移植時
H28	H28. 8. 15	18 株	モニタリング 1 年目
H29	H29. 8. 8	25 株	モニタリング 2 年目
H30	H30. 8. 22	25 株	モニタリング 3 年目

生育状況と生育環境  
モニタリング 3 年目 (25 個体)  
(平成 30 年 8 月 22 日)  
○・・・生育個体

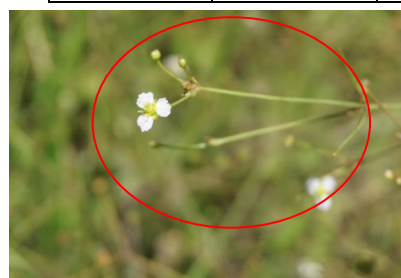
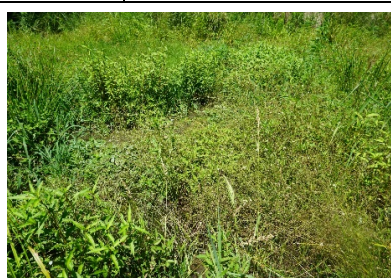
写真 4-7 ホソバヘラオモダカの生育状況と生育環境 (調査地点③)

調査年度	調査時期	確認数	備考
H28	H28. 10. 26	10 株	移植時
H29	H29. 8. 8	10 株	モニタリング 1 年目
H30	H30. 8. 22	10 株	モニタリング 2 年目

生育状況と生育環境  
モニタリング 2 年目 (10 個体)  
(平成 30 年 8 月 22 日)  
○・・・生育個体

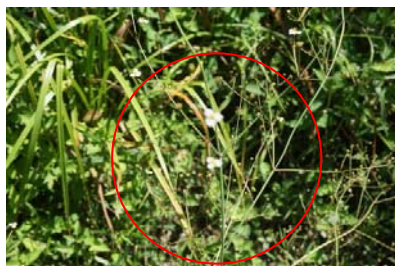
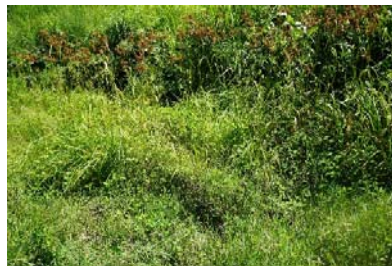
写真 4-8 ホソバヘラオモダカの生育状況と生育環境 (調査地点④)

調査年度	調査時期	確認数	備考
H28	H28. 10. 26	10 株	移植時
H29	H29. 8. 8	10 株	モニタリング 1 年目
H30	H30. 8. 22	10 株	モニタリング 2 年目

生育状況と生育環境  
モニタリング 2 年目 (10 個体)  
(平成 30 年 8 月 22 日)  
○・・・生育個体

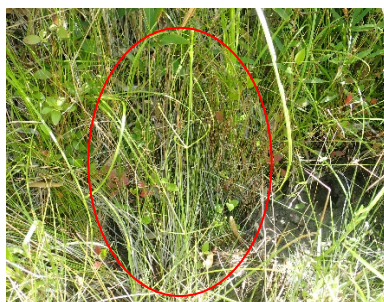
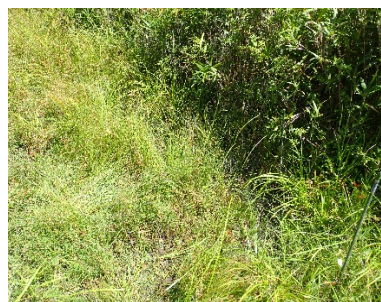
写真 4-9 ホソバヘラオモダカの生育状況と生育環境 (調査地点⑤)

調査年度	調査時期	確認数	備考
H28	H28. 10. 26	10 株	移植時
H29	H29. 8. 8	10 株	モニタリング 1 年目
H30	H30. 8. 22	10 株	モニタリング 2 年目

生育状況と生育環境  
モニタリング 2 年目 (10 個体)  
(平成 30 年 8 月 22 日)  
○・・・生育個体

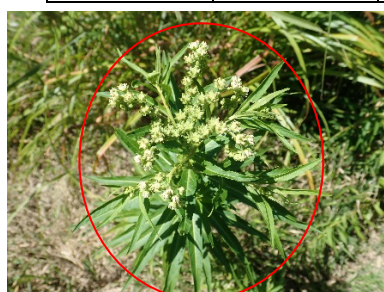
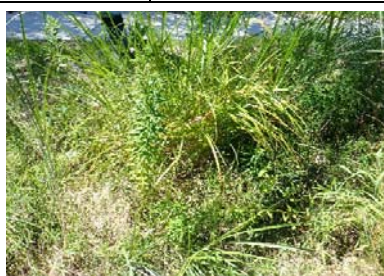
写真 4-10 タコノアシの生育状況と生育環境 (調査地点①)

調査年度	調査時期	確認数	備考
H27	H27. 10. 15	2 株	移植時
H28	H28. 8. 15	2 株	モニタリング 1 年目
H29	H29. 8. 8	2 株	モニタリング 2 年目
H30	H30. 8. 22	5 株	モニタリング 3 年目

生育状況と生育環境  
モニタリング 3 年目 (5 個体)  
(平成 30 年 8 月 22 日)  
○・・・生育個体

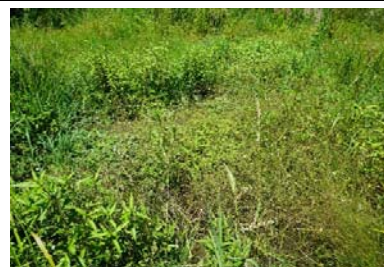
写真 4-11 タコノアシの生育状況と生育環境 (調査地点②)

調査年度	調査時期	確認数	備考
H28	H28. 10. 26	3 株	移植時
H29	H29. 8. 8	3 株	モニタリング 1 年目
H30	H30. 8. 22	5 株	モニタリング 2 年目

生育状況と生育環境  
モニタリング 2 年目 (5 個体)  
(平成 30 年 8 月 22 日)  
○・・・生育個体

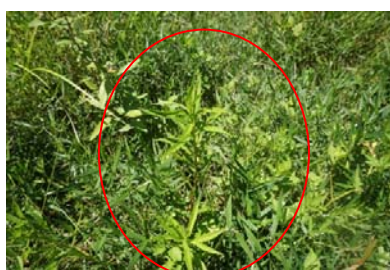
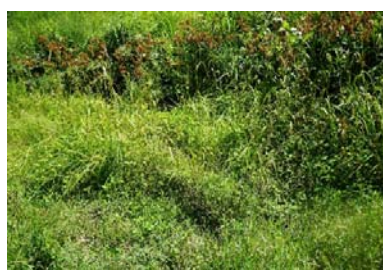
写真 4-12 タコノアシの生育状況と生育環境（調査地点③）

調査年度	調査時期	確認数	備考
H28	H28. 10. 26	2株	移植時
H29	H29. 8. 8	3株	モニタリング1年目
H30	H30. 8. 22	4株	モニタリング2年目

生育状況と生育環境  
モニタリング2年目（4個体）  
（平成30年8月22日）  
○・・・生育個体

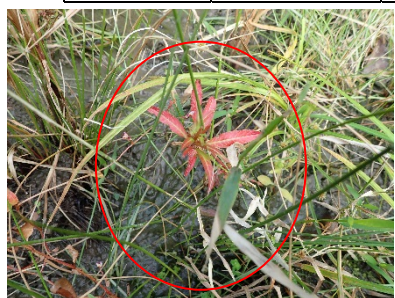
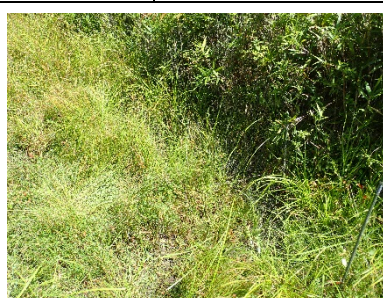
写真 4-13 タコノアシの生育状況と生育環境（調査地点④）

調査年度	調査時期	確認数	備考
H28	H28. 10. 26	2株	移植時
H29	H29. 8. 8	2株	モニタリング1年目
H30	H30. 8. 22	2株	モニタリング2年目

生育状況と生育環境  
モニタリング2年目（2個体）  
（平成30年8月22日）  
○・・・生育個体

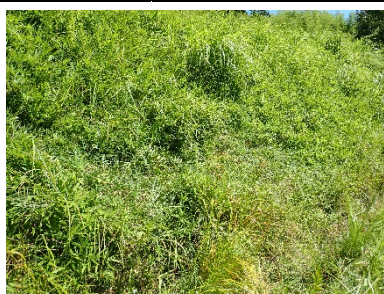
写真 4-14 スズサイコの生育状況と生育環境（調査地点①）

調査年度	調査時期	確認数	備考
H27	H27. 6. 29	1 株	移植時
H28	H28. 8. 15	1 株	モニタリング 1 年目
H29	H29. 8. 8	1 株	モニタリング 2 年目
H30	H30. 10. 22	1 株	モニタリング 3 年目

生育状況と生育環境  
モニタリング 3 年目（1 個体）  
（平成 30 年 10 月 22 日）  
○・・・生育個体

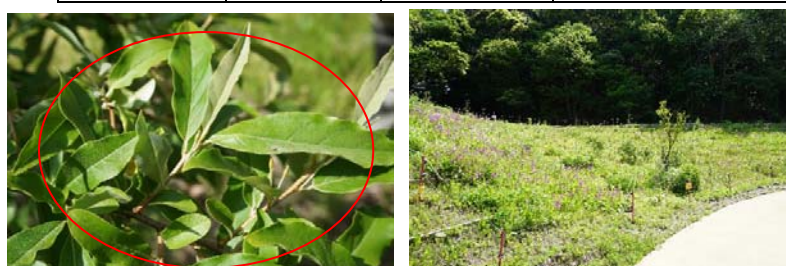
写真 4-16 アリマグミの生育状況と生育環境 (調査地点②)

調査年度	調査時期	確認数	備考
H29	H29. 5. 19	2 株	移植時
H30	H30. 5. 15	2 株	モニタリング 1 年目

生育状況と生育環境  
モニタリング 1 年目 (2 個体)  
(平成 30 年 5 月 15 日)  
○・・・生育個体

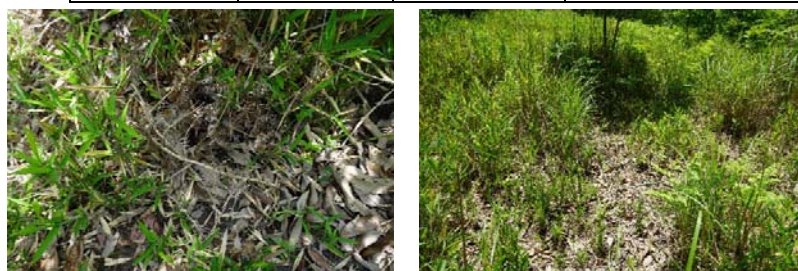
写真 4-17 アリマグミの生育状況と生育環境 (調査地点③)

調査年度	調査時期	確認数	備考
H29	H29. 5. 19	1 株	移植時
H30	H30. 5. 15	0 株	モニタリング 1 年目

生育状況と生育環境  
モニタリング 1 年目 (未確認)  
(平成 30 年 5 月 15 日)

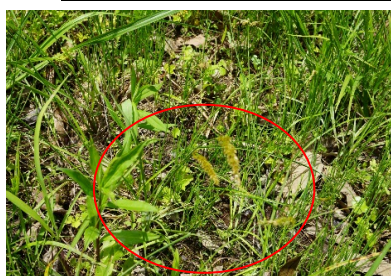
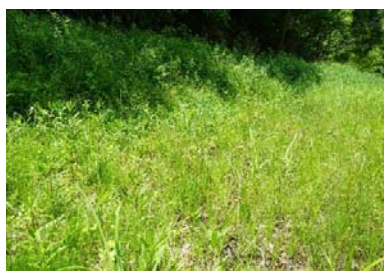
写真 4-18 ヒメミコシガヤの生育状況と生育環境（調査地点①）

調査年度	調査時期	確認数	備考
H29	H29. 5. 19	2 株	移植時
H30	H30. 5. 15	2 株	モニタリング 1 年目

生育状況と生育環境  
モニタリング 1 年目（2 個体）  
（平成 30 年 5 月 15 日）  
○・・・生育個体

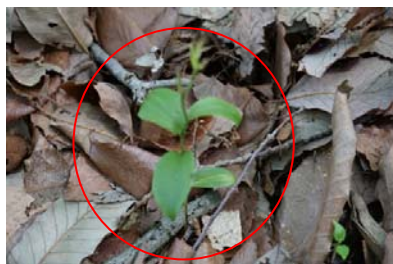
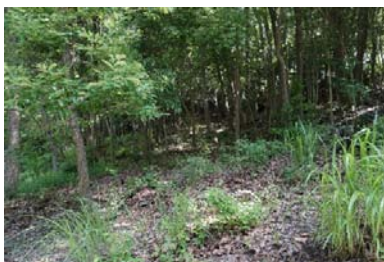
写真 4-19 ギンランの生育状況と生育環境（調査地点①）

移植先環境：高木層にアベマキ、コナラが生育する林縁環境で、木漏れ日が当たる程度の平坦地であった。土質は砂と粘土が混ざり合い、林床は落葉等に覆われ、ギンランの生育に適した環境が維持されていた。

調査年度	調査時期	調査地点 ①	備考
H29	H29. 9. 14	1 株	移植時
H30	H30. 5. 15	1 株	モニタリング 1 年目

生育状況と生育環境  
モニタリング 1 年目（1 個体）  
（平成 30 年 5 月 15 日）  
○・・・生育個体

ギンランの移植地は、高木層にアベマキ、コナラが生育する林縁環境となる。ギンランの生育する林床は、移植時と同様の環境となっていた。日当たりは木漏れ日が当たる程度の環境であり、生育に適した林縁環境は維持されている。

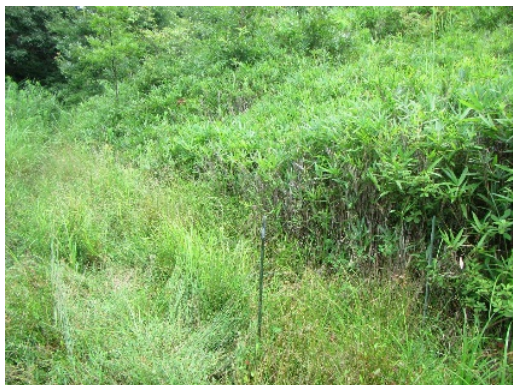
写真 4-20 ホソバヘラオモダカ、タコノアシの移植地の状況

ホソバヘラオモダカ、タコノアシの移植地では草刈りを実施している。湿地環境に生育するミゾソバやタデ科等の生育も確認され、日当たりも良好であるなど、生育に適した湿地環境は維持されている。

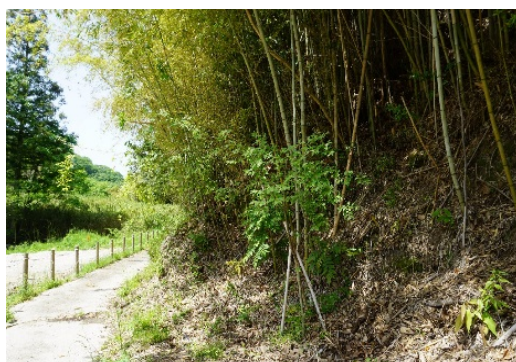
撮影日：平成 30 年 5 月 15 日  
写真 4-22 アリマグミ移植地の状況

アリマグミの移植地では、林縁部や園路沿いの草刈りを実施しており、生育環境は維持されている。また、日当たりも良好であった。

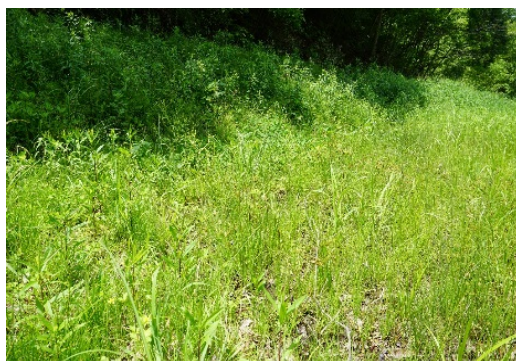
撮影日：平成 30 年 5 月 15 日  
写真 4-23 ヒメミコシガヤ移植地の状況

ヒメミコシガヤの移植地では、湿地環境に生育するイグサやミゾソバ等の生育も確認され、日当たりも良好であるなど、生育に適した湿地環境は維持されている。

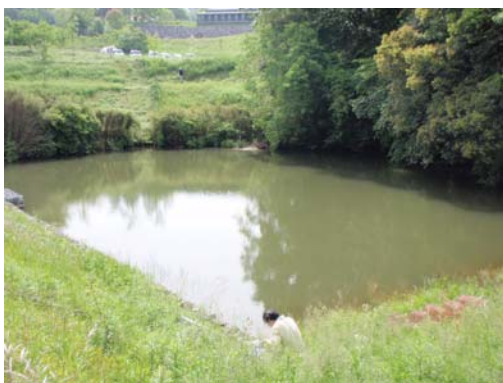
撮影日：平成 30 年 5 月 16 日  
 写真 4-25 棚-002 (相坂池)

調査年度	調査時期	ミナミメダカ	フナ類	備考
H29	H29.9.15	51 個体	220 個体	移植時
H30	H30.5.16～18	3 個体 (目視 10 個体)	0 個体	モニタリング 1 年目

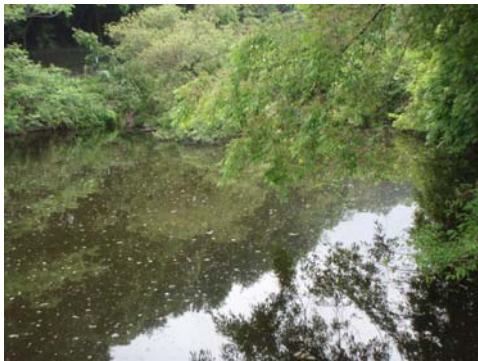
撮影日：平成 30 年 5 月 17 日  
写真 4-27 棚-004

調査年度	調査時期	ミナミメダカ	フナ類	備考
H29	H29.9.15	52 個体	214 個体	移植時
H30	H30.5.16~18	0 個体	1 個体	モニタリング 1 年目

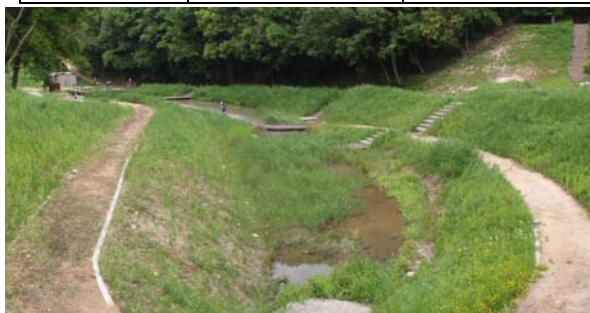
撮影日：平成 30 年 5 月 16 日  
写真 4-29 めだか池

調査年度	調査時期	ミナミメダカ	ドジョウ	備考
H29	H29.8.18	54 個体	1 個体	移植時
H30	H30.5.16~18	26 個体	0 個体	モニタリング 1 年目

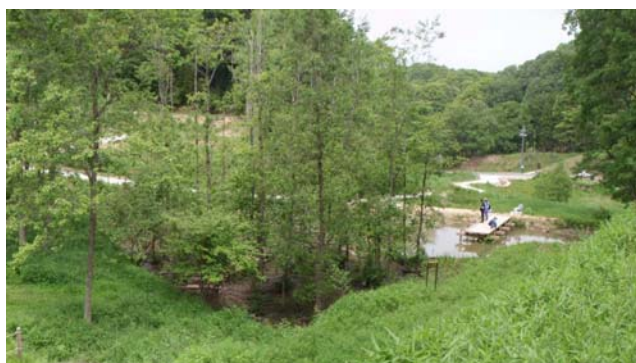
撮影日：平成 30 年 5 月 16 日  
写真 4-31 棚-039（はんのき池）

調査年度	調査時期	ミナミメダカ	備考
H30	H30. 5. 16～18	26 個体	移植時
