資料 第 182 回 神戸市 環境影響評価審査会	No. 6
--------------------------------	----------

カスミサンショウウオ等の 新規生息地の創出について

令和元年(2019年)5月

BayWa r. e. Japan 株式会社

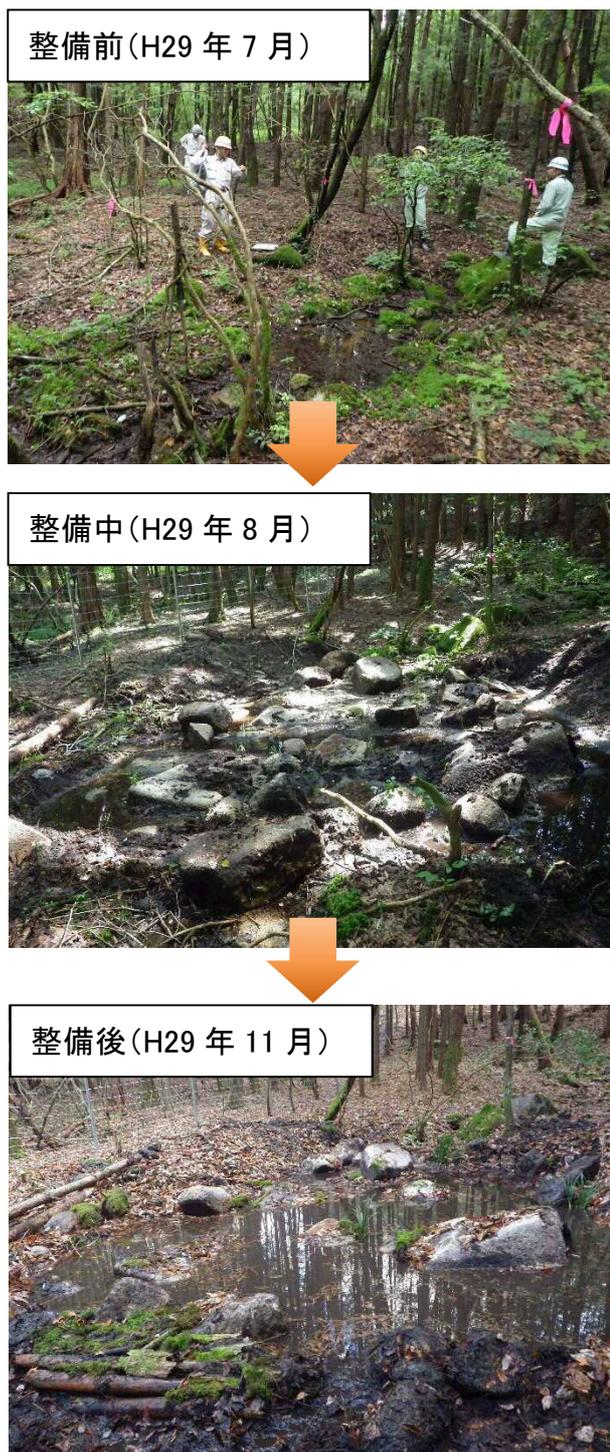
平成 29 年 7 月に事業実施区域の樹林地内を広く踏査し、谷部の湧水のある湿地をカスミサンショウウオの新規繁殖地の創出箇所に選定した。その後、8 月に重機による土の掘削作業、11 月に人力による環境整備作業（石・倒木の除去、泥上げ、水位調節等）を実施し、繁殖可能な水たまりを創出した（写真 1 参照）。整備直後の水たまりの大きさは、長さ約 6m×幅約 4m で、水深は 7cm 程度であった。なお、整備後の新規繁殖地ではカスミサンショウウオの個体移設等を行わず、翌年の繁殖期に周辺の樹林地から成体が移動して産卵するのを期待した。

写真 1 カスミサンショウウオ新規繁殖地の創出状況

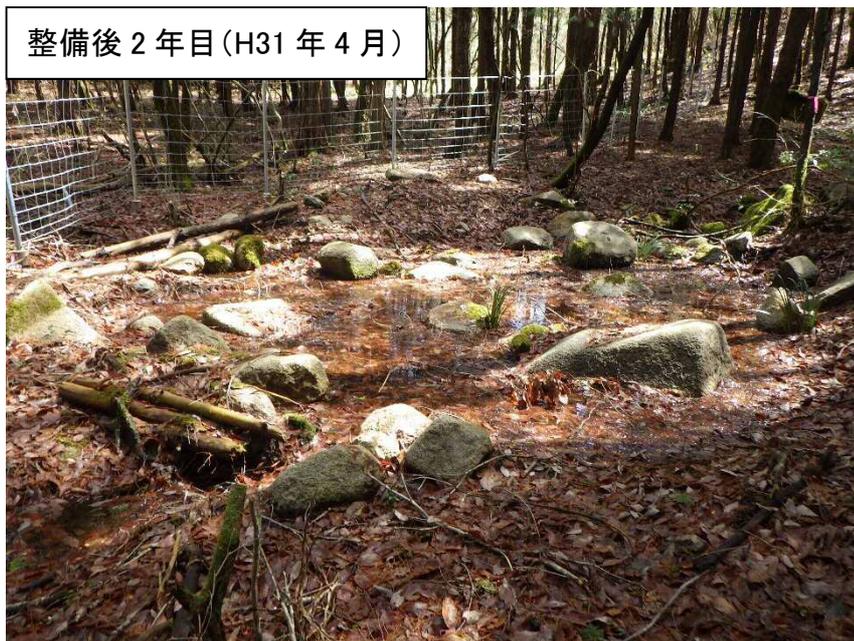
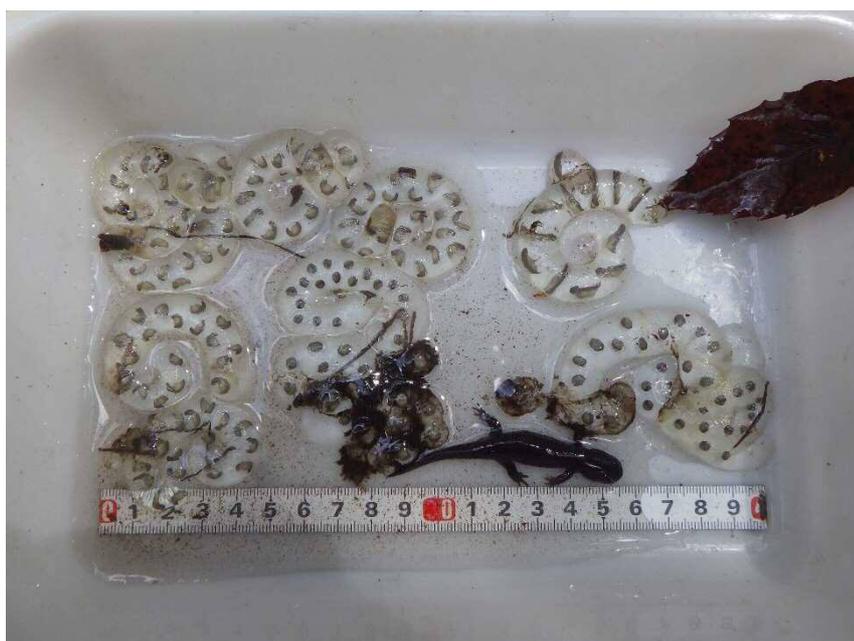
一方、新規繁殖地では、整備後 1 年目の平成 30 年 4 月上旬に卵のう 1 対、成体計 2 個体、5 月中旬に幼生が多数確認された。また、整備後 2 年目の平成 31 年 4 月上旬には、卵のう 5.5 対、成体 1 個体確認された（写真 2 参照）。これらの結果から、新規繁殖地はカスミサンショウウオの繁殖地として十分に機能していると考えられる。

写真 2 新規繁殖地の状況（上）と確認された卵のう・成体（下）
