記者資料提供（平成24年5月9日）

土壤汚染対策法第11条第1項に基づく「形質変更時要届出区域」の指定 ＜長田区浜添通4丁目＞

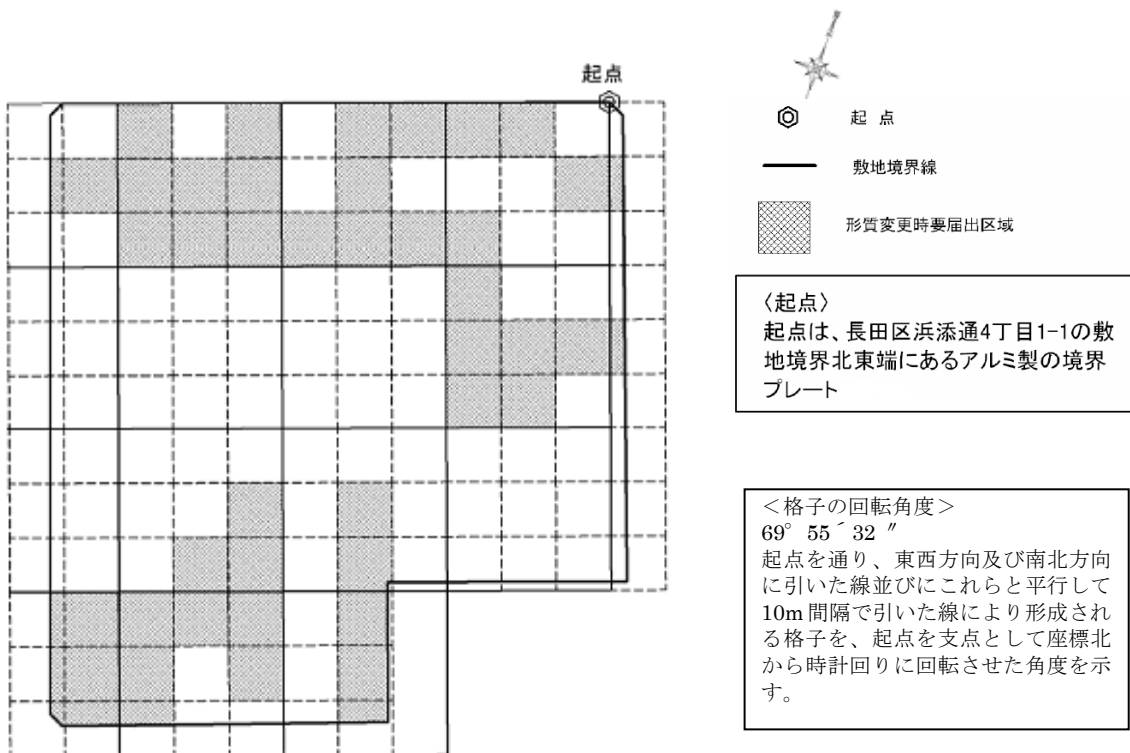
指定区域図

- (1) 指定する区域 長田区浜添通4丁目1番1、2番1、4番1、4番2、5番1、5番2、7番、8番、9番1 合計9筆
合計4,052.6平方メートル（別図のとおり）
- (2) 指定の区分 形質変更時要届出区域
- (3) 指定年月日 平成24年5月9日
- (4) 指定する特定有害物質
鉛及びその化合物
- (5) 指定の理由
土壤の一部が指定基準を超過したが、健康被害を生ずるおそれがないため「要措置区域」ではなく、法第11条第1項で規定されている「形質変更時要届出区域」に指定した。

- 調査対象地のうち、合計4,052.6平方メートル（調査単位区画で42区画）で指定基準超過
- (5) 土壌汚染の原因
製品製造のための原材料によるものと考えられる。
- (6) 地下水調査
本市が当該土地周辺の地下水の飲用状況について調査を行なった結果、地下水の飲用は確認されていない。
