第5章 現状と課題

1) 史跡五色塚（千壺）古墳 小壺古墳の復元整備に関わる経緯

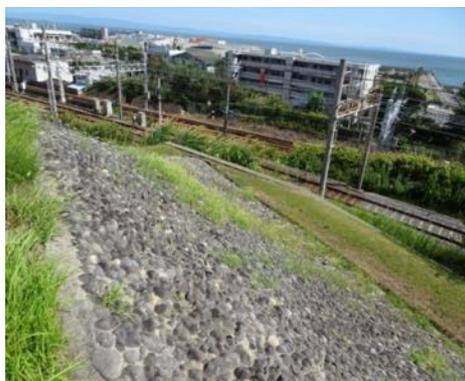
写真-1 前方部南側2段目 (S43年施工)

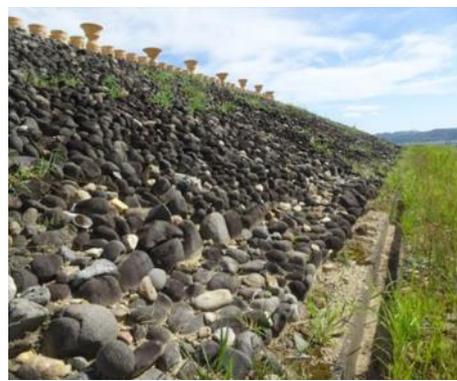
写真-2 前方部西側3段目 (S43年施工)

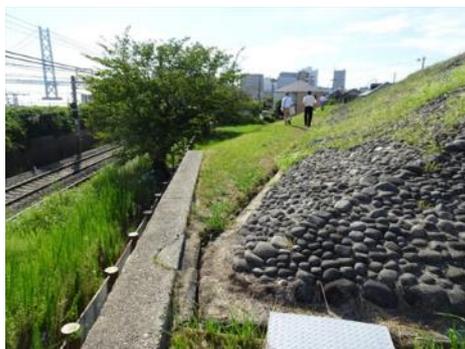
写真-3 前方部南側2段目 (S44年施工)

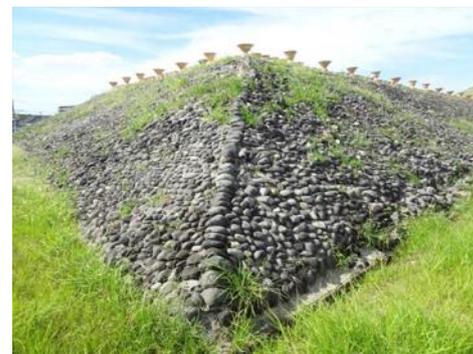
写真-4 前方部南東側3段目 (S44年施工)

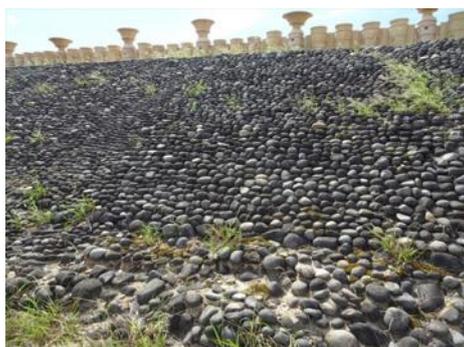
写真-5 前方部東側3段目 (S45年施工)

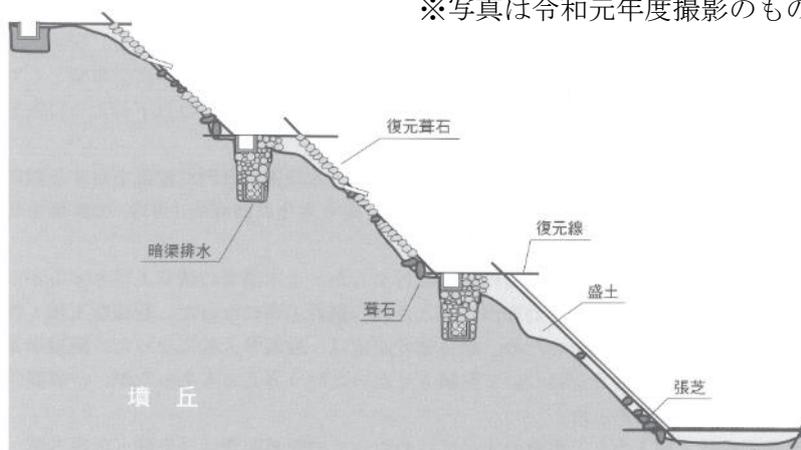
図5-3 五色塚古墳前方部復元計画模式図
(『史跡五色塚古墳 小壺古墳発掘調査・復元整備報告書』より転載)

整備の初期段階では、墳丘斜面の表面水と盛り土層への浸透水の処理に配慮した。表面水は各段テラスに開渠の溝を設置し、盛り土層には排水のための塩化ビニル管の設置と各段テラスに暗渠を設置した。暗渠の設置は、結果的に施工の際、遺構である埴

輪据付け掘形の一部を破壊するという不測の事態を招いた。

そのため整備方針の再検討を行い、復元葺石の裏込めとしてセメントモルタルを用い、雨水全てを表面水として処理するよう改善した。墳頂部の周囲と各段テラスに排水溝を設置することで、表面水の処理は十分であると判断され、埴輪掘形内に収まる程度の溝を設置することにした。

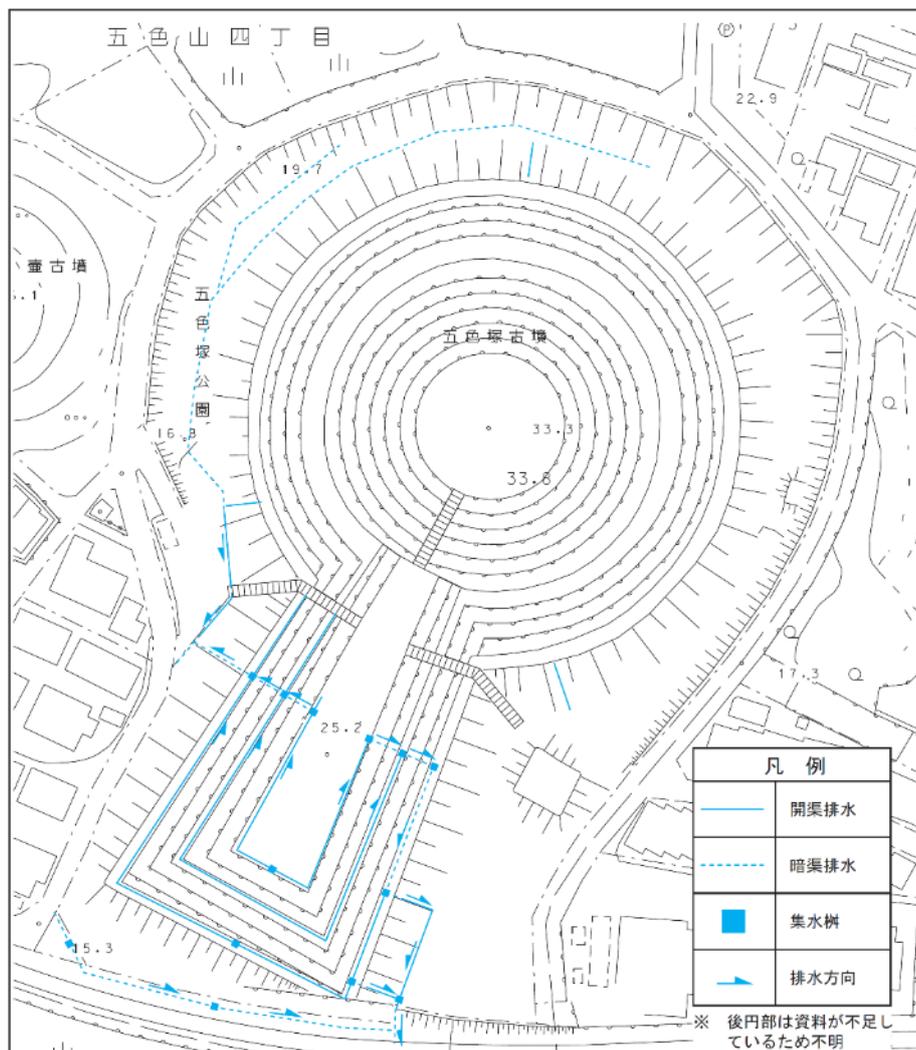
図 5-4 五色塚古墳墳丘内の排水溝の配置

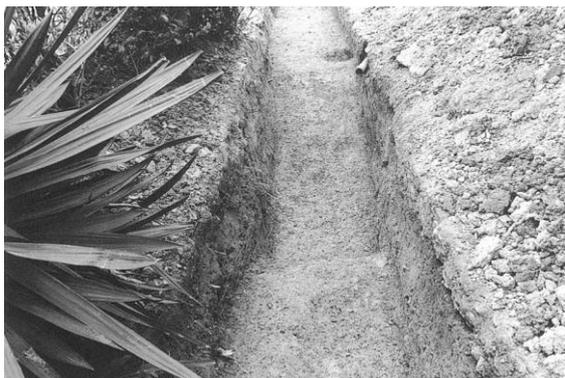
第2次調査で検出した周溝

五色塚古墳周辺では昭和40年から10ヵ年に渡る調査を一次調査とし、昭和58年から平成3年まで計10数次の発掘調査が行われてきた。第2次調査(昭和58年)は市営五色山住宅建替えに伴う試掘調査であったが、周濠の外側に埴輪列を伴う外堤と周溝が発見されたため、その後調査を継続した。第4次調査(昭和60年)では、五色塚古墳・小壺古墳の周濠などが検出された。これらを受けた協議の結果、市営住宅の建替えは行わず、史跡公園化することとなった。

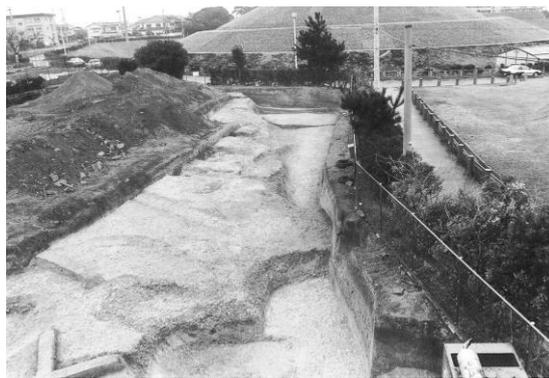
第4次調査で検出した周溝

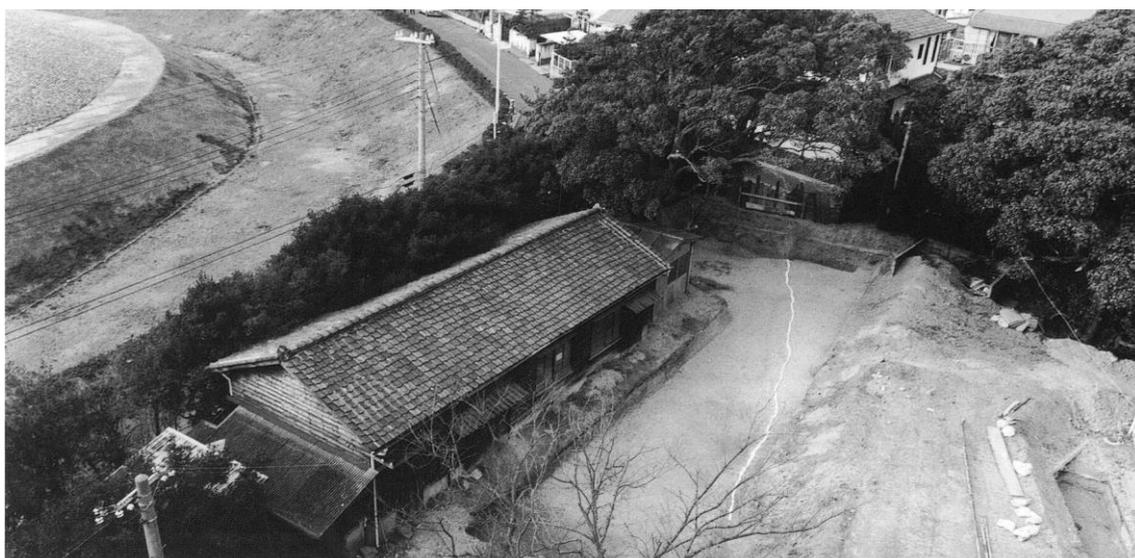
第5次調査で検出された周溝

また、古墳の東側に位置する旧舞子病院跡地においても集合住宅建設の計画があがり、試掘調査を行ったところ、第5次調査(昭和61年)で旧市営住宅跡地と同様の周溝が見つかったため、事業者の協力により「保存緑地」として残され、公園として整備され、周溝の位置を通路で表現している。

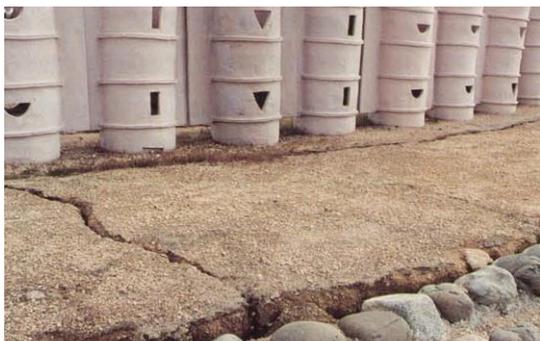
亀裂の入った後円部墳頂

主に五色塚古墳後円部において墳丘斜面から崩落した葺石や、目地に亀裂が入り移動した葺石が確認されたほか、盛土層が空洞化したことにより後円部墳頂等に陥没が発生した。後円部は復元盛土層であるため、地震により盛土層が地滑り状態となったため、被害が多かった。一方、本来の墳丘を露出展示している前方部及び小壺古墳では特段の被害は認められなかった。

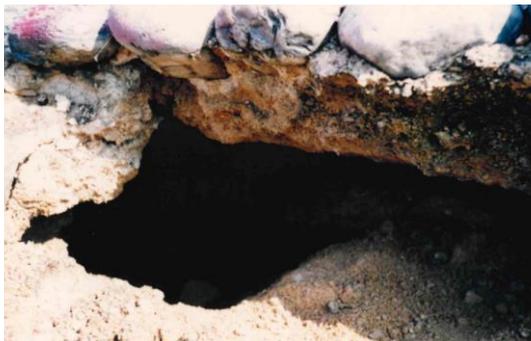
盛土層の空洞化(墳頂部)

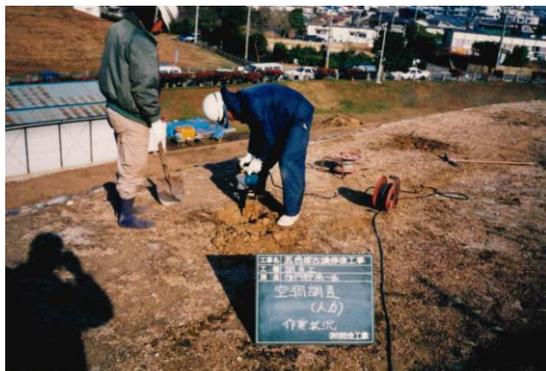
空洞調査実施状況

事前に空洞調査が実施され空洞化した範囲に盛土が補充され、空洞部や墳頂部外周に空練りされた二和土を約150mm厚で転圧仕上げとし、墳頂部外周の葺石(一列分)も併せて修復した。

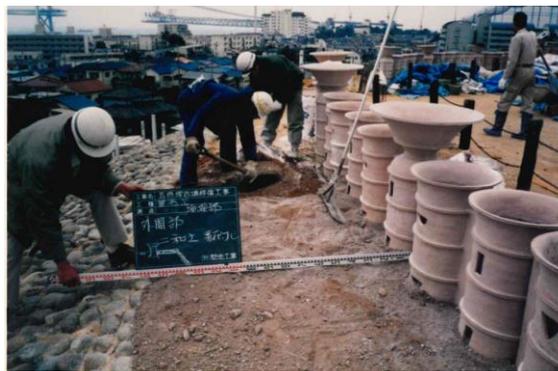
修復作業状況

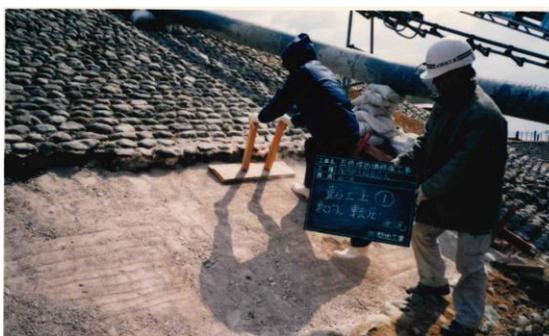
葺石目地層修復状況

目視で被害が確認できる箇所を対象として修復を行った。目地の修復が必要な葺石の修復範囲は、葺石を一旦取り外した後、破損している目地を撤去し水練りした二和土で葺石を固定した。また葺石の取り外す必要がない亀裂箇所は、水練りした二和土を充填することで修復した。なお、これらの修復に使用した二和土の配合割合は、真砂土：石灰＝1.5m³：1袋(20kg)である。

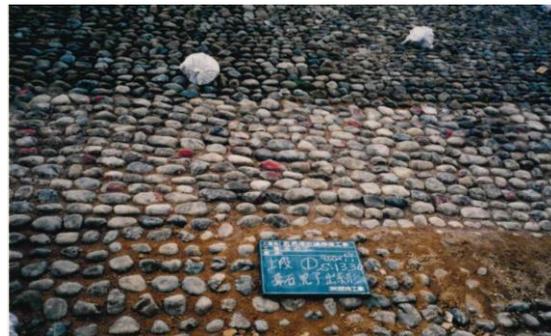
修復された葺石

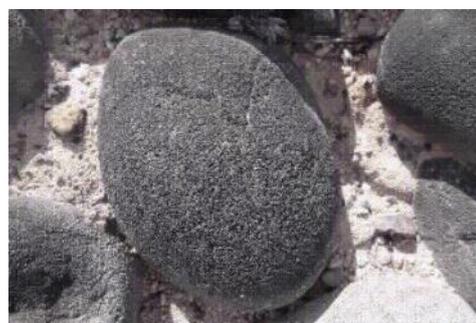
黒く変色した葺石

前方部の墳丘も復元整備による盛土で保護されているが、墳丘斜面のうち上段と中段には発掘調査で検出された葺石が葺かれ露出展示されており、墳丘斜面に緩みが生じている箇所が見受けられ、葺石自体も黒く変色している。

五色塚古墳の復元整備は、当時は前例のない大規模な復元整備であったことから、整備方法が各年度で異なっており、年度別の施工区域図(平面図)が確認されていないため、工事記録や報告書から読み解く必要がある。それによれば、前方部の葺石については原位置を保っていた葺石を露出させたまま、落下した葺石を盛土上に葺き直している。施工図が確認できていないため、原位置を保っている葺石のエリアの特定が困難な状況である。また、現在の葺石は土砂流出により緩みが生じ、前方部葺石の大部分が黒く変色しているなど再整備が必要な状況である。

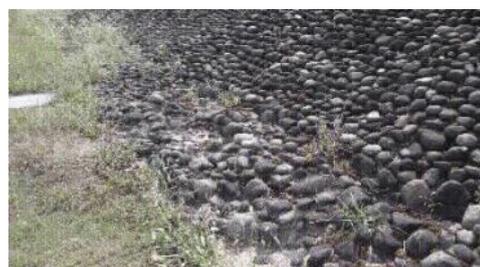
葺石の緩みが生じている箇所
