神戸山田太陽光発電所建設事業

事後調査報告書

概要書

(令和4年度)

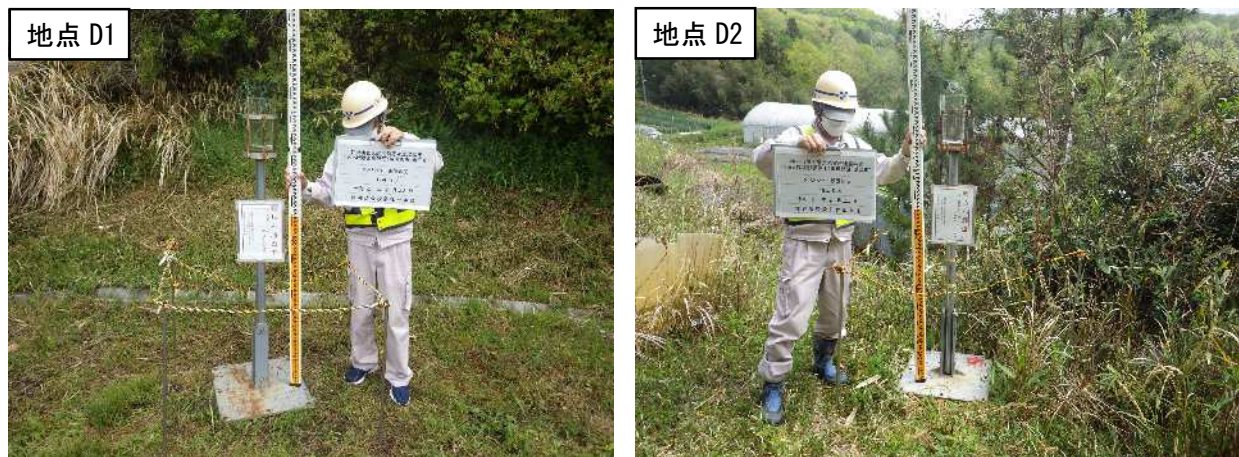
写真 3.1-1 調査の実施状況（降下ばいじん）

調査は、「衛生試験法・注解」（2020年，日本薬学会編）に定められた方法により実施した。調査の実施状況を写真3.1-1に示す。

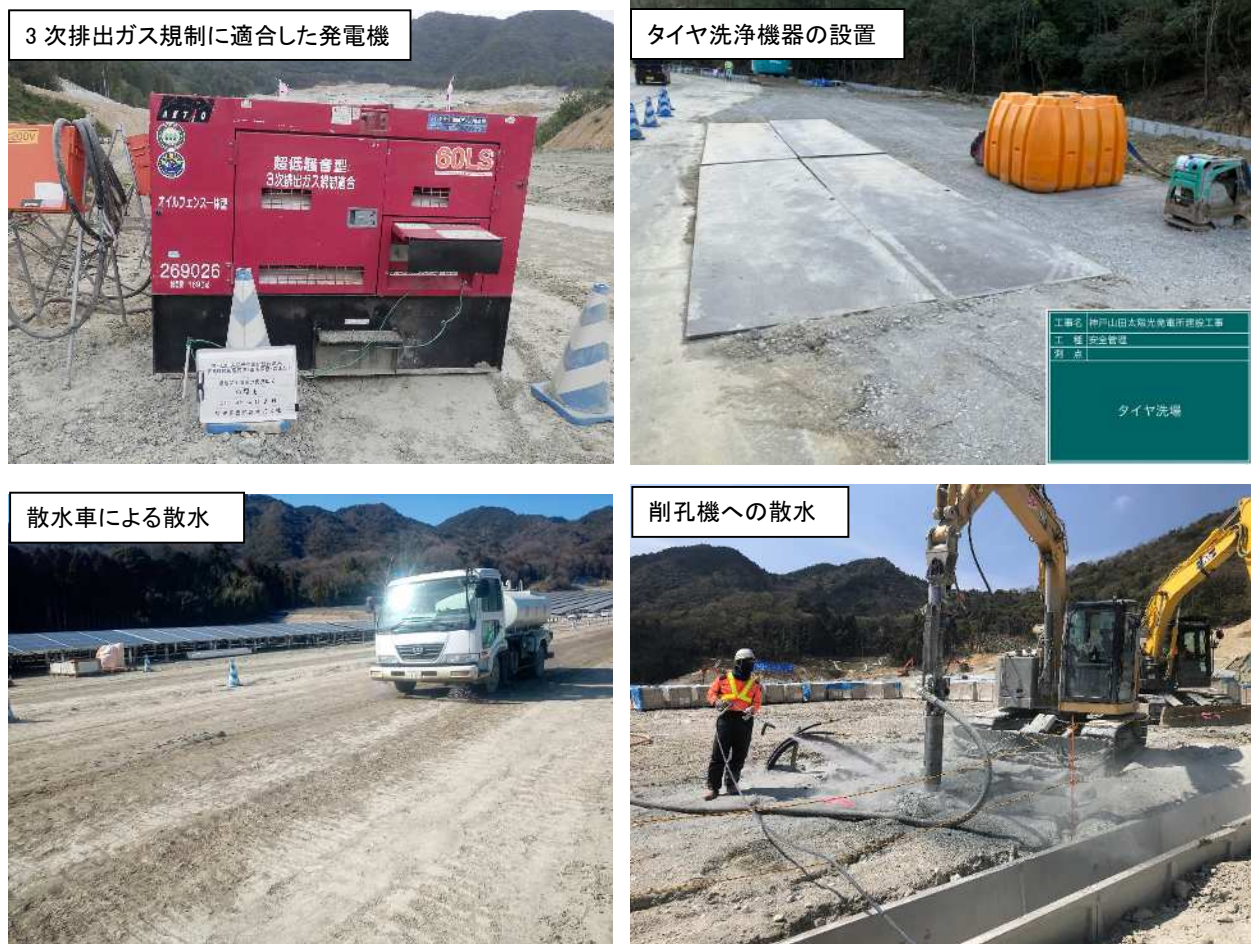
写真 3.1-2 環境保全措置の実施状況（大気質）

環境保全措置の実施状況を表 3.1-4、写真 3.1-2 に示す。

評価書記載の環境保全措置の内容	実施状況
<ul style="list-style-type: none"> 3次排出ガス対策型建設機械の使用 	<ul style="list-style-type: none"> 3次排出ガス規制に適合した発電機等を使用。
<ul style="list-style-type: none"> 建設機械、資材運搬車両のエコドライブの徹底（アイドリングストップ、空ぶかしの防止等） 	<ul style="list-style-type: none"> 現場作業員へエコドライブの徹底を指示。
<ul style="list-style-type: none"> 散水車による定期的な散水の実施 	<ul style="list-style-type: none"> 工事用車両の走行位置における定期的な散水の実施
<ul style="list-style-type: none"> 必要に応じた防塵シートの設置 	<ul style="list-style-type: none"> 土工対象面も少ないため防塵シート等は使用せず散水で対応。
<ul style="list-style-type: none"> タイヤ洗浄機器の設置 	<ul style="list-style-type: none"> 工事用車両進入路部に乾式洗浄機及び洗浄ピットを設置、ウォッシャー（高圧洗浄機）洗浄も併用し、工事用車両のタイヤ洗浄を実施。
<ul style="list-style-type: none"> 種子吹付 	<ul style="list-style-type: none"> 植物育成による粉じん飛散の防止。

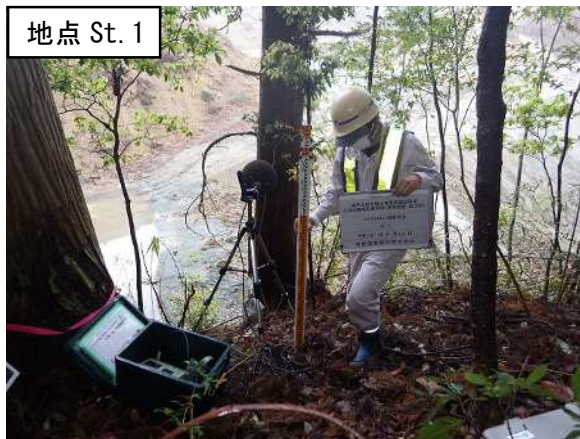
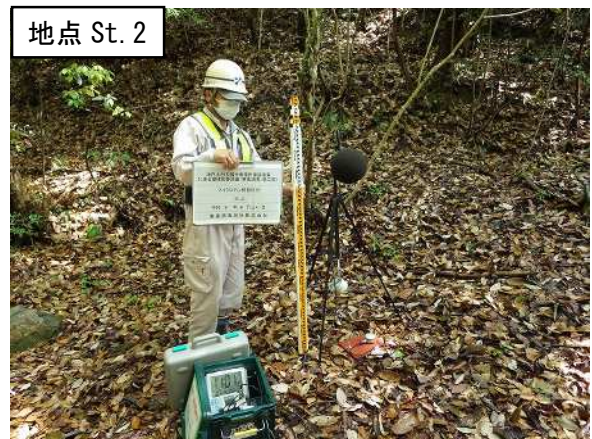
写真 3.2-1 調査の実施状況（建設作業騒音）

調査は、JIS Z 8731「環境騒音の表示・測定方法」及び「騒音に係る環境基準の評価マニュアル（一般地域編）」（平成27年10月，環境省）に定められた方法により実施した。調査の実施状況を写真3.2-1に示す。

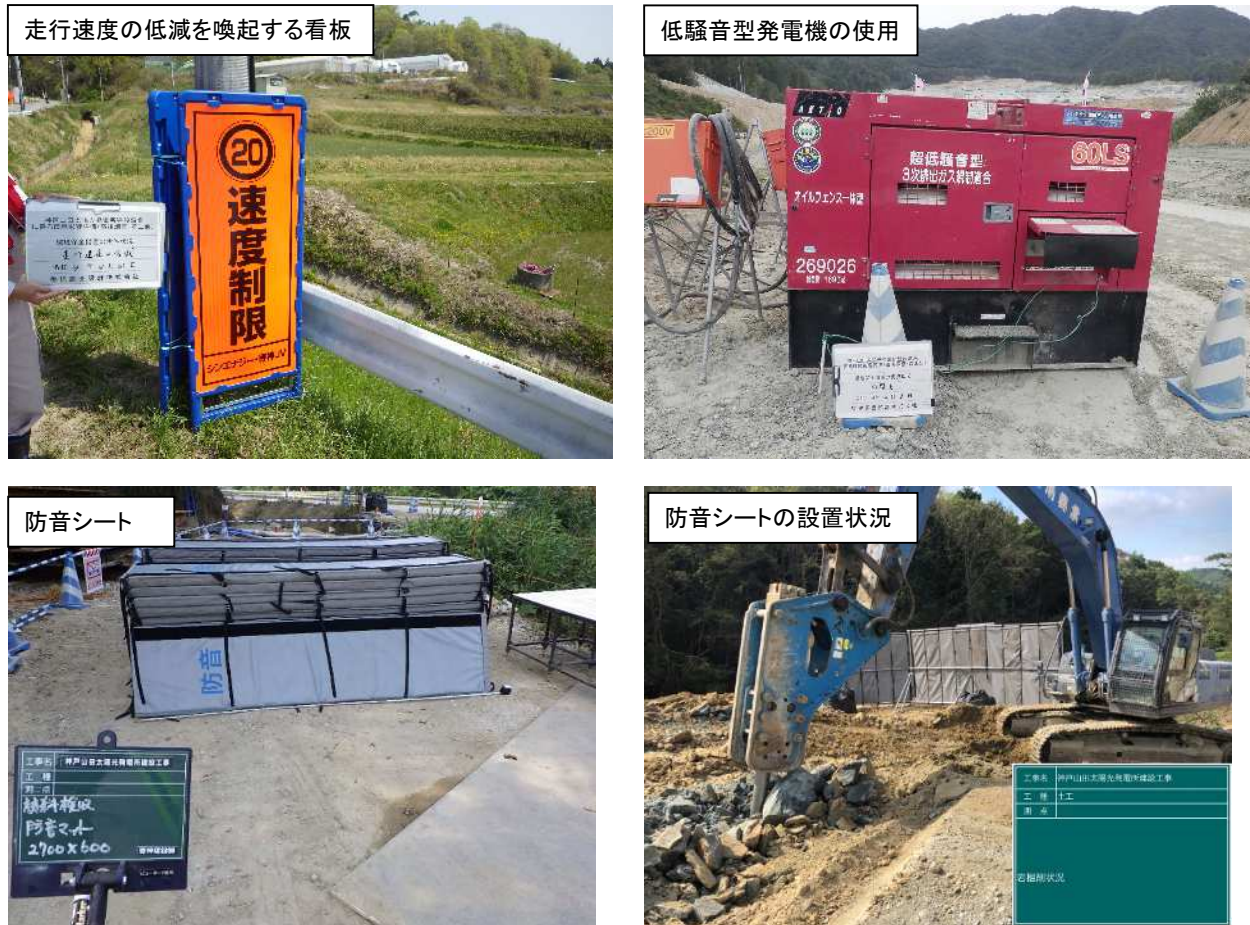
写真 3.2-2 環境保全措置の実施状況（騒音）

環境保全措置の実施状況を表 3.2-4、写真 3.2-2 に示す。

評価書記載の環境保全措置の内容	実施状況
• 低騒音型建設機械の使用	• 低騒音型に適合した発電機、重機等を使用。
• 建設機械、資材運搬車両のエコドライブの徹底（アイドリングストップ、空ぶかしの防止等）	• 現場作業員へエコドライブの徹底を指示。
• 必要に応じた防音シートの設置	• ブレーカーによる岩掘削時に周辺において防音シートを設置。
• 資材運搬車両の走行速度の低減	• 走行速度の低減を喚起する看板を設置。

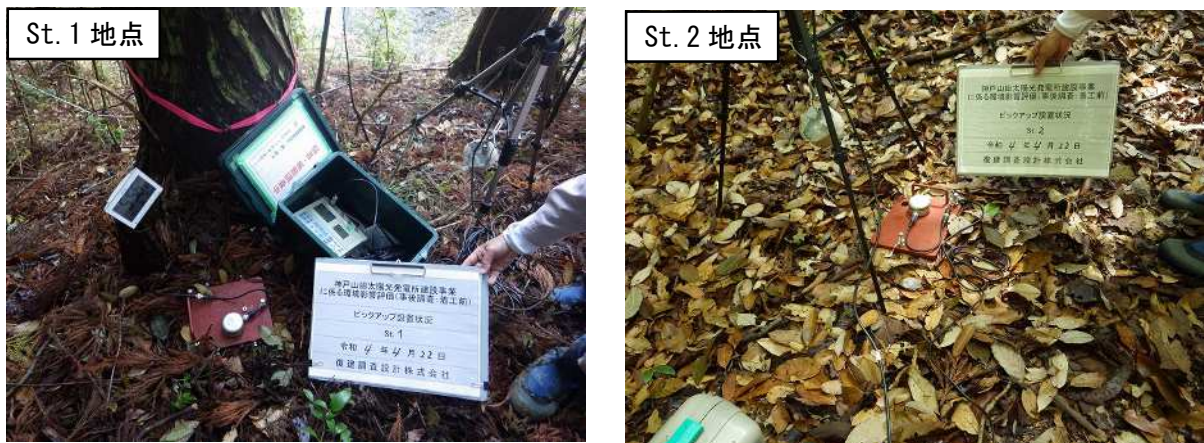
写真 3.3-1 調査の実施状況（建設作業振動）

調査は、JIS Z 8735「振動レベル測定方法」に定められた方法により実施した。調査の実施状況を写真3.3-1に示す。

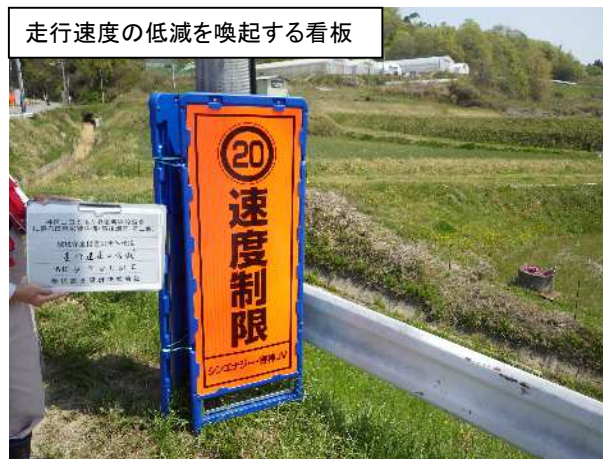
写真 3.3-2 環境保全措置の実施状況（振動）

環境保全措置の実施状況を表 3.3-4、写真 3.3-2 に示す。

評価書記載の環境保全措置の内容	実施状況
• 建設機械、資材運搬車両のエコドライブの徹底（アイドリングストップ、空ぶかしの防止等）	• 現場作業員へエコドライブの徹底を指示。
• 資材運搬車両の走行速度の低減	• 走行速度の低減を喚起する看板を設置。

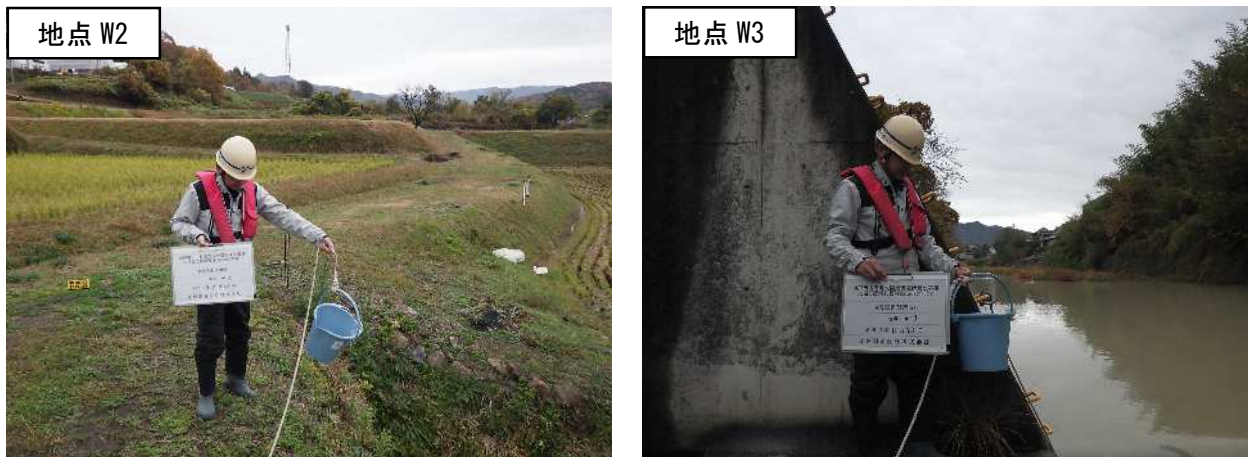
写真 3.4-1 調査の実施状況（水質）

調査は、「水質汚濁に係る環境基準について（環境庁告示第59号 昭和46年）」等に定める測定方法により実施した。調査の実施状況を写真3.4-1に示す。

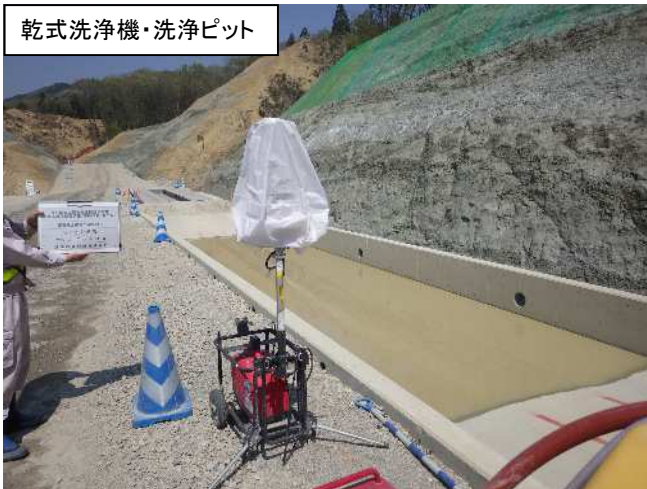
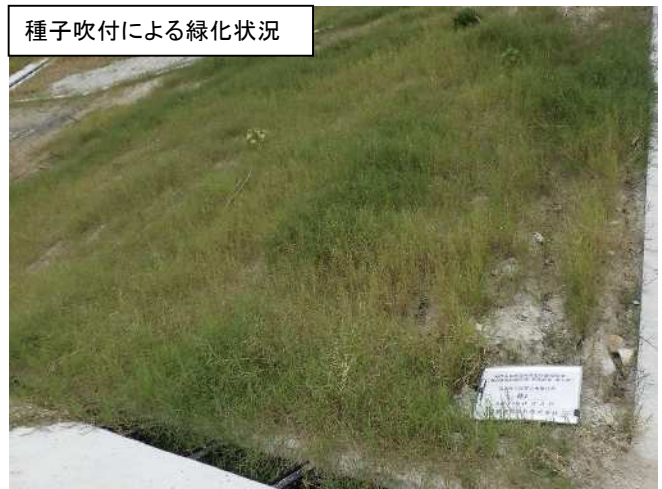
写真 3.5-12 環境保全措置の実施状況（植物）

評価書記載の環境保全措置の内容	実施状況
<ul style="list-style-type: none"> 工事用車両のタイヤ洗浄（外来植物の防除対策） 	<ul style="list-style-type: none"> 工事用車両進入路部に乾式洗浄機及び洗浄ピットを設置、ウォッシャー（高圧洗浄機）洗浄も併用し、工事用車両のタイヤ洗浄を実施。
<ul style="list-style-type: none"> 法面の早期緑化（外来植物の防除対策） 	<ul style="list-style-type: none"> 令和 4 年度に法面部分完成後に実施。
<ul style="list-style-type: none"> 緑化種の配慮（法面緑化では「神戸市生物多様性の保全に関する条例」第 16 条で定められた植物種は使用しない） 	<ul style="list-style-type: none"> 当初、法面緑化において誤って「神戸市生物多様性の保全に関する条例」第 16 条で定められた植物種（トールフェスク）の種子を混合して使用したため、法面に除草剤を散布してすべて枯死させた。 その後、再度、ケンタッキーブルーグラス、バミューダグラス、クリーピングレッドフェスクの種子吹付けにより法面緑化を実施。
<ul style="list-style-type: none"> 事業実施区域外の生育環境の維持管理（地権者との協働による草刈り等） 	<ul style="list-style-type: none"> 小肥谷池周辺において草刈りを実施。
<ul style="list-style-type: none"> 事業実施区域外の生育個体等の移植（現状の土地利用が変化する場合に実施） 	<ul style="list-style-type: none"> 現状の土地利用に変化はないため、実施せず。

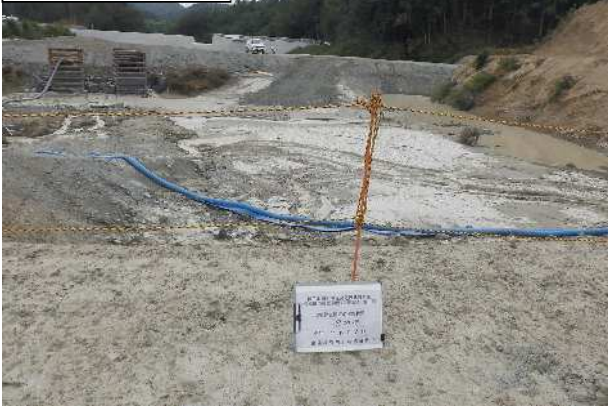
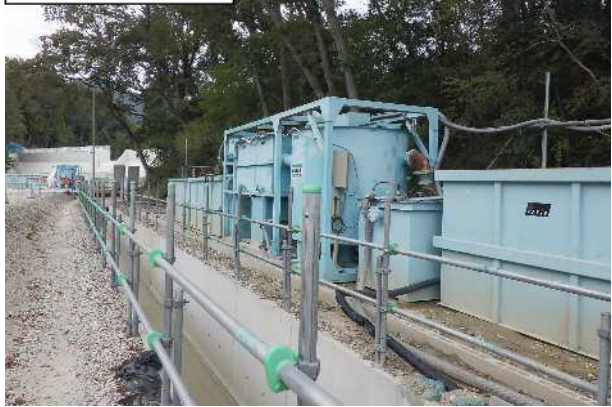
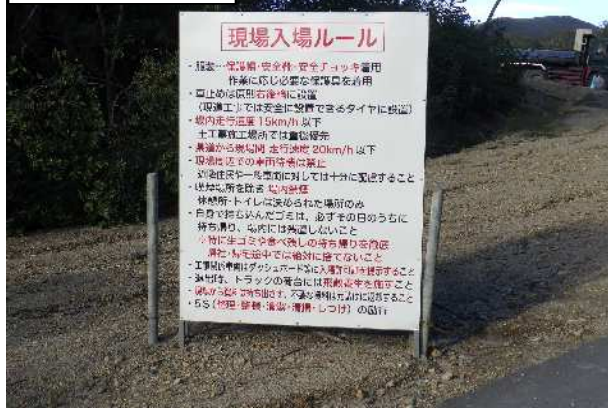
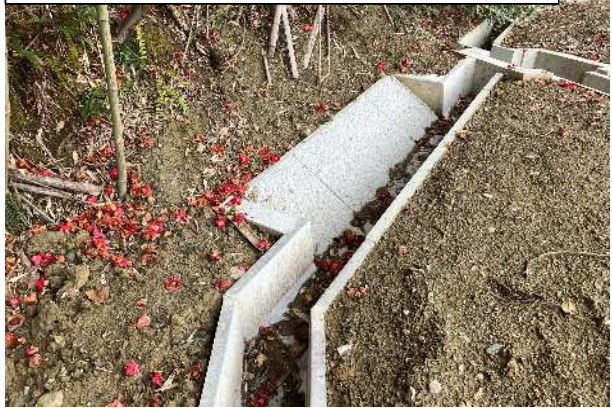
写真 3.6-23 環境保全措置の実施状況 (動物)

<ul style="list-style-type: none"> 事業実施区域外の生息環境の維持管理（地権者との協働による草刈り等） 	<ul style="list-style-type: none"> 小肥谷池周辺において草刈りを実施。
<ul style="list-style-type: none"> 事業実施区域外の生息個体等の移設（現状の土地利用が変化する場合に実施） 	<ul style="list-style-type: none"> 現状の土地利用に変化はないため、実施せず。

沈砂池の設置状況

濾過機の設置状況

施工時の配慮事項

小動物保護側溝(スロープ付き側溝)の設置状況

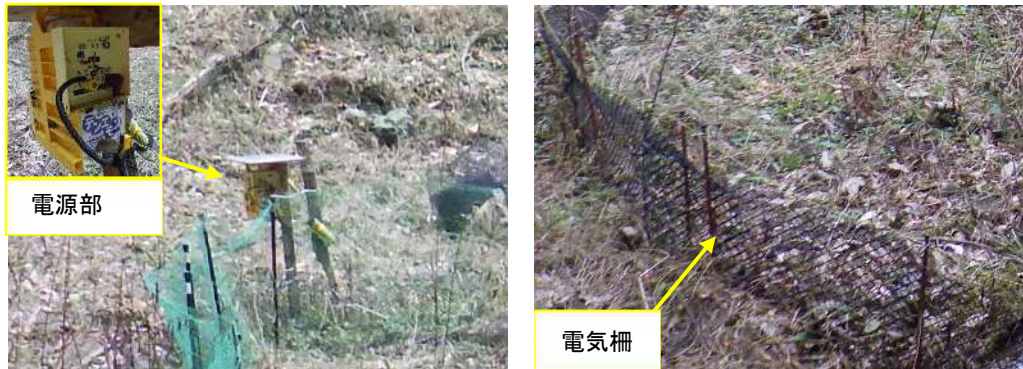
写真 3.7-9 移設地 A における電気柵の設置状況（R5 年 3 月 20 日撮影）

また、セトウチサンショウウオの繁殖期にあたる令和 5 年 3 月 20 日に、アライグマ等による食害防止用の電気柵の点検を行い、作動していることを確認した。

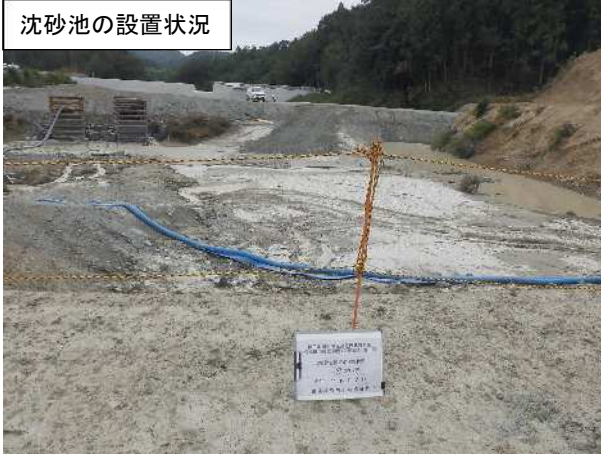
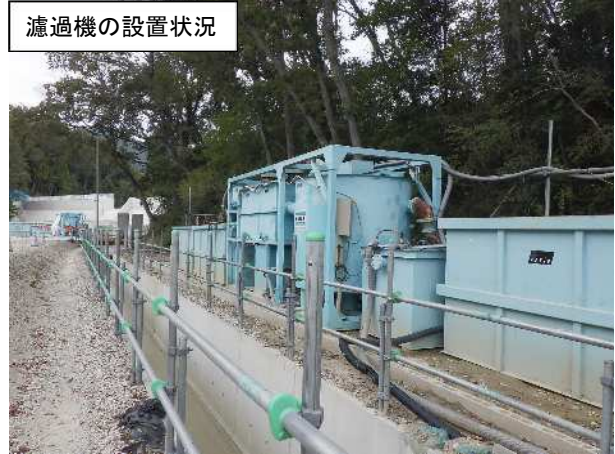
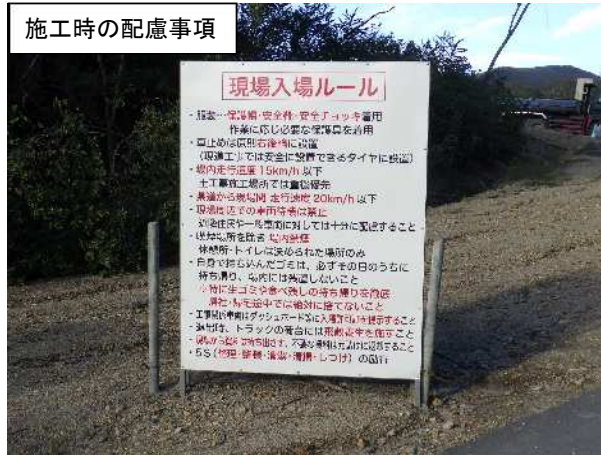
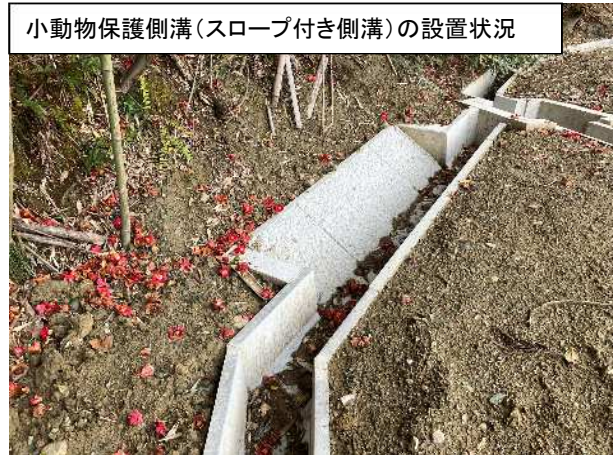
写真 3.7-12 環境保全措置の実施状況 (生態系)

<ul style="list-style-type: none"> 残置森林の確保（施設用地の周囲に約 66ha の樹林地を配置） 	<ul style="list-style-type: none"> 事業計画段階において施設用地の周囲に約 66ha の残置森林を確保する計画とした。
<ul style="list-style-type: none"> 造成森林の整備（施設用地中央部と北端部に自然植生に配慮した苗木を植栽） 	<ul style="list-style-type: none"> 工事の進捗状況に応じて今後実施予定。
<ul style="list-style-type: none"> 事業実施区域外の生息環境の維持管理（地権者との協働による草刈り等） 	<ul style="list-style-type: none"> 小肥谷池周辺において草刈りを実施。
<ul style="list-style-type: none"> 事業実施区域外の生息個体等の移設（現状の土地利用が変化する場合に実施） 	<ul style="list-style-type: none"> 現状の土地利用に変化はないため、実施せず。

沈砂池の設置状況

濾過機の設置状況

施工時の配慮事項

小動物保護側溝(スロープ付き側溝)の設置状況
