治水事業のあゆみ（過去の主な災害）

～治水事業のあゆみ～

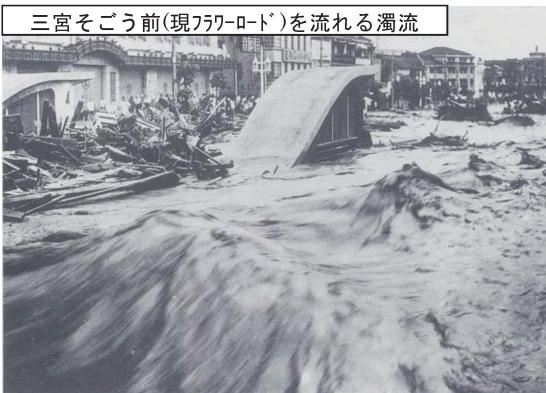
昭和 13 年災害（阪神大水害）

三宮そごう前(現フジーロード)を流れる濁流

昭和 13 年 7 月 3 日から 5 日にかけて、台風に刺激された梅雨前線は、神戸市に集中豪雨をもたらし、死者 616 名、被災家屋約 9 万戸に達する大災害となりました。

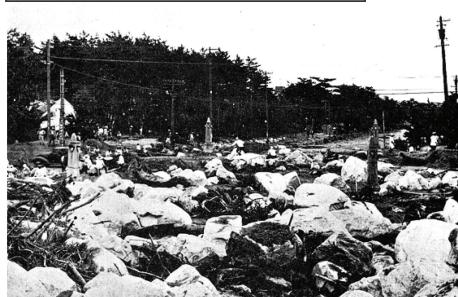
流木や巨岩で閉塞された住吉川

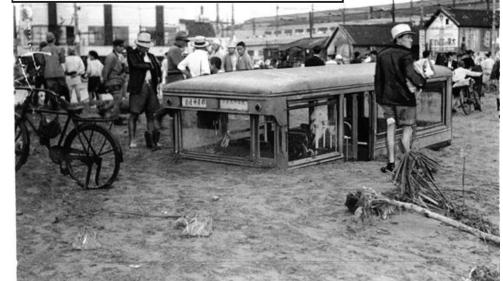
土砂に埋没したバス(三宮付近)

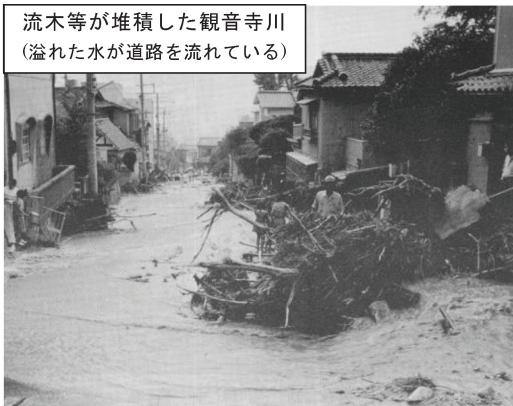
昭和 42 年災害

流木等が堆積した観音寺川
(溢れた水が道路を流れている)

昭和 42 年 7 月 9 日、熱帯低気圧となった台風 7 号が梅雨前線を刺激し、西日本に集中豪雨をもたらしました。神戸市でも、死者・行方不明者 92 名、被災家屋約 3 万 8 千戸に達する災害となりました。

この災害では、主に未改修の中小河川において、大きな被害が発生しました。

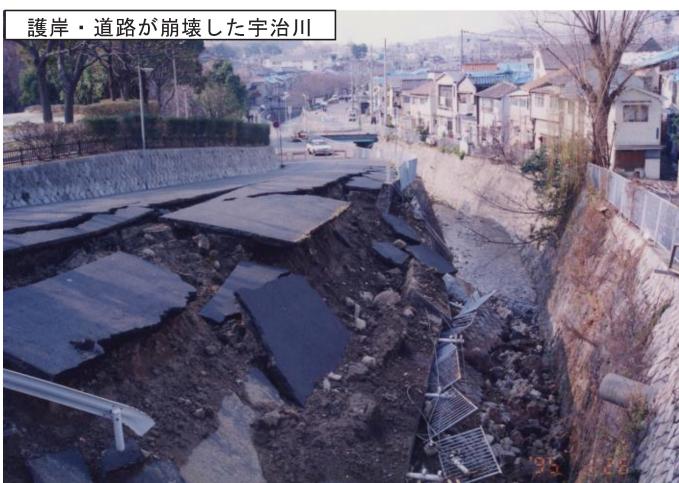
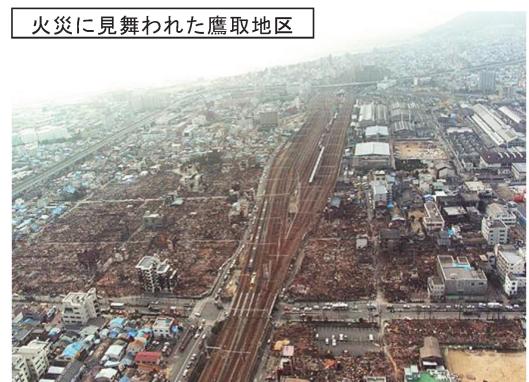
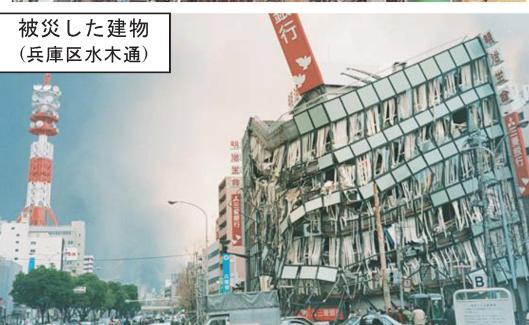
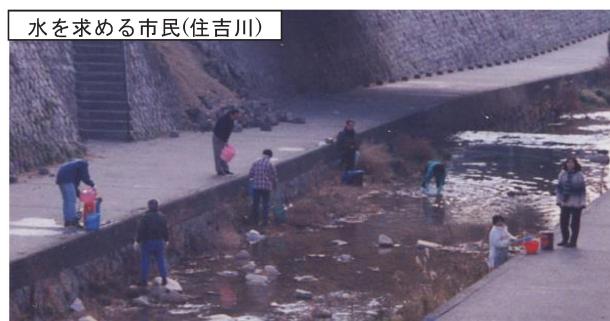
平成 7 年兵庫県南部地震（阪神・淡路大震災）

河川施設については、護岸の損傷などが 144箇所で発生しましたが、雨の少ない冬であったため、大きな水害は発生しませんでした。

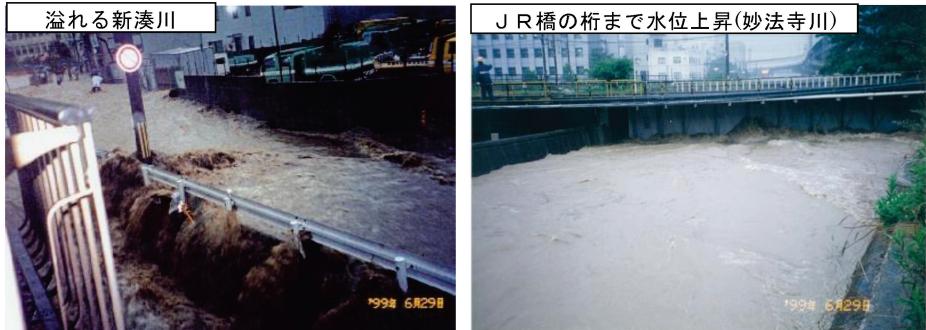
平成11年6月災害

平成11年6月29日にも梅雨前線の豪雨で新湊川の洗心橋付近が溢れ、東山商店街を中心に浸水被害が発生しました。

また、妙法寺川のJR横断部ではJR橋の桁に当たるほど水位が上昇し、上与市橋周辺では、床上浸水7戸、床下浸水19戸の被害も発生しました。

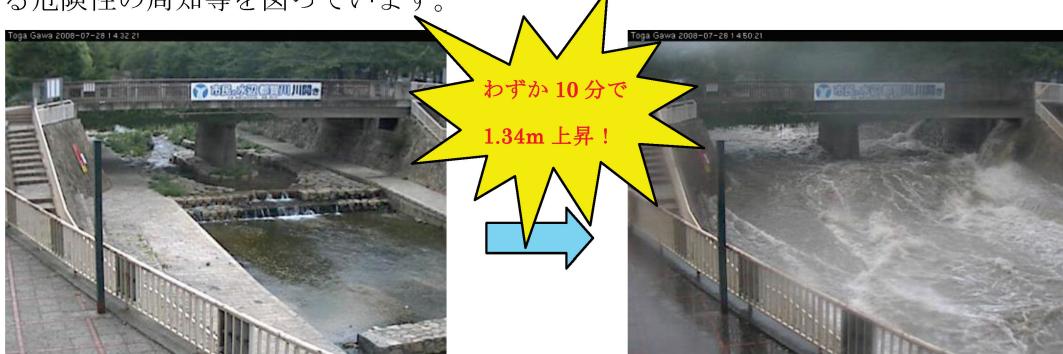
都賀川の増水事故

平成20年7月28日、都賀川では突発的な集中豪雨により、10分間に1.3mという急激な水位上昇が生じ、川原で遊んでいた小学生など16人が流され、このうち5人が亡くなるという事故が発生しました。

都賀川流域は、上流域の大部分が住宅地で道路舗装も進んでおり、さらに河道が急勾配であったため、流域に降った雨が一気に本川に流れ込んだ結果、自然河川では極めて珍しい段波状の流れが発生したものと推測されています。

この事故を教訓として、兵庫県では大雨注意報等発表時に点灯する増水警報システムや、それと連動した電光掲示板による危険性の周知等を図っています。
