平成 14 年 3 月 19 日
神戸市教育委員会 文化財課

端 谷 城

第 1 次発掘調査地元説明会資料

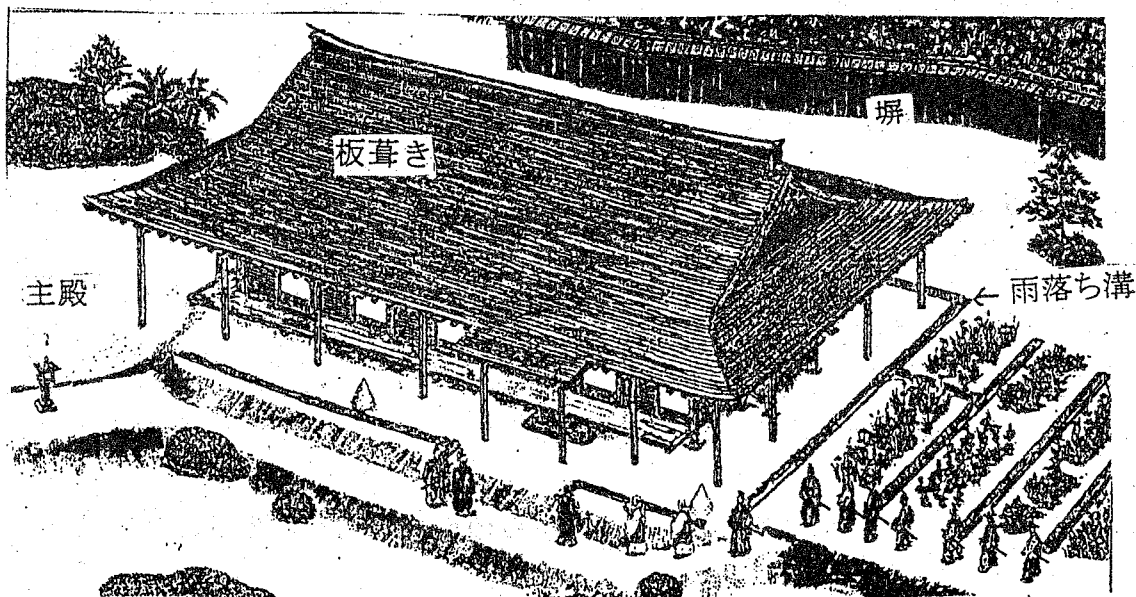
建物復元図(イメージ)

本丸の南西にひろがる長方形の平坦地が二の丸です。この二の丸の中央やや北よりで発見した東西 10.7m(7 間)、南北 6.5m(5 間)の東柱をもつ掘立柱建物です。東・西側は塀に接し塀内側の溝を雨落ち溝とし、北側は石敷きの雨落ち溝を設けています。柱穴の中からは白磁の小鉢が出土しています。

建物 1 の南に建てられていた東西 7.5m(4 間)、南北 4.5m(3 間)の東柱をもつ掘立柱建物です。北・東側に雨落ち溝を設け、西側は塀に接し、塀内側の溝を雨落ち溝としています。建物 2 とやや柱並びの方向は違いますが、ほぼ同時期に建てられていたと考えられます。
