端谷城跡

—平成17年度 現地説明会資料—

2005年6月26日

神戸市教育委員会

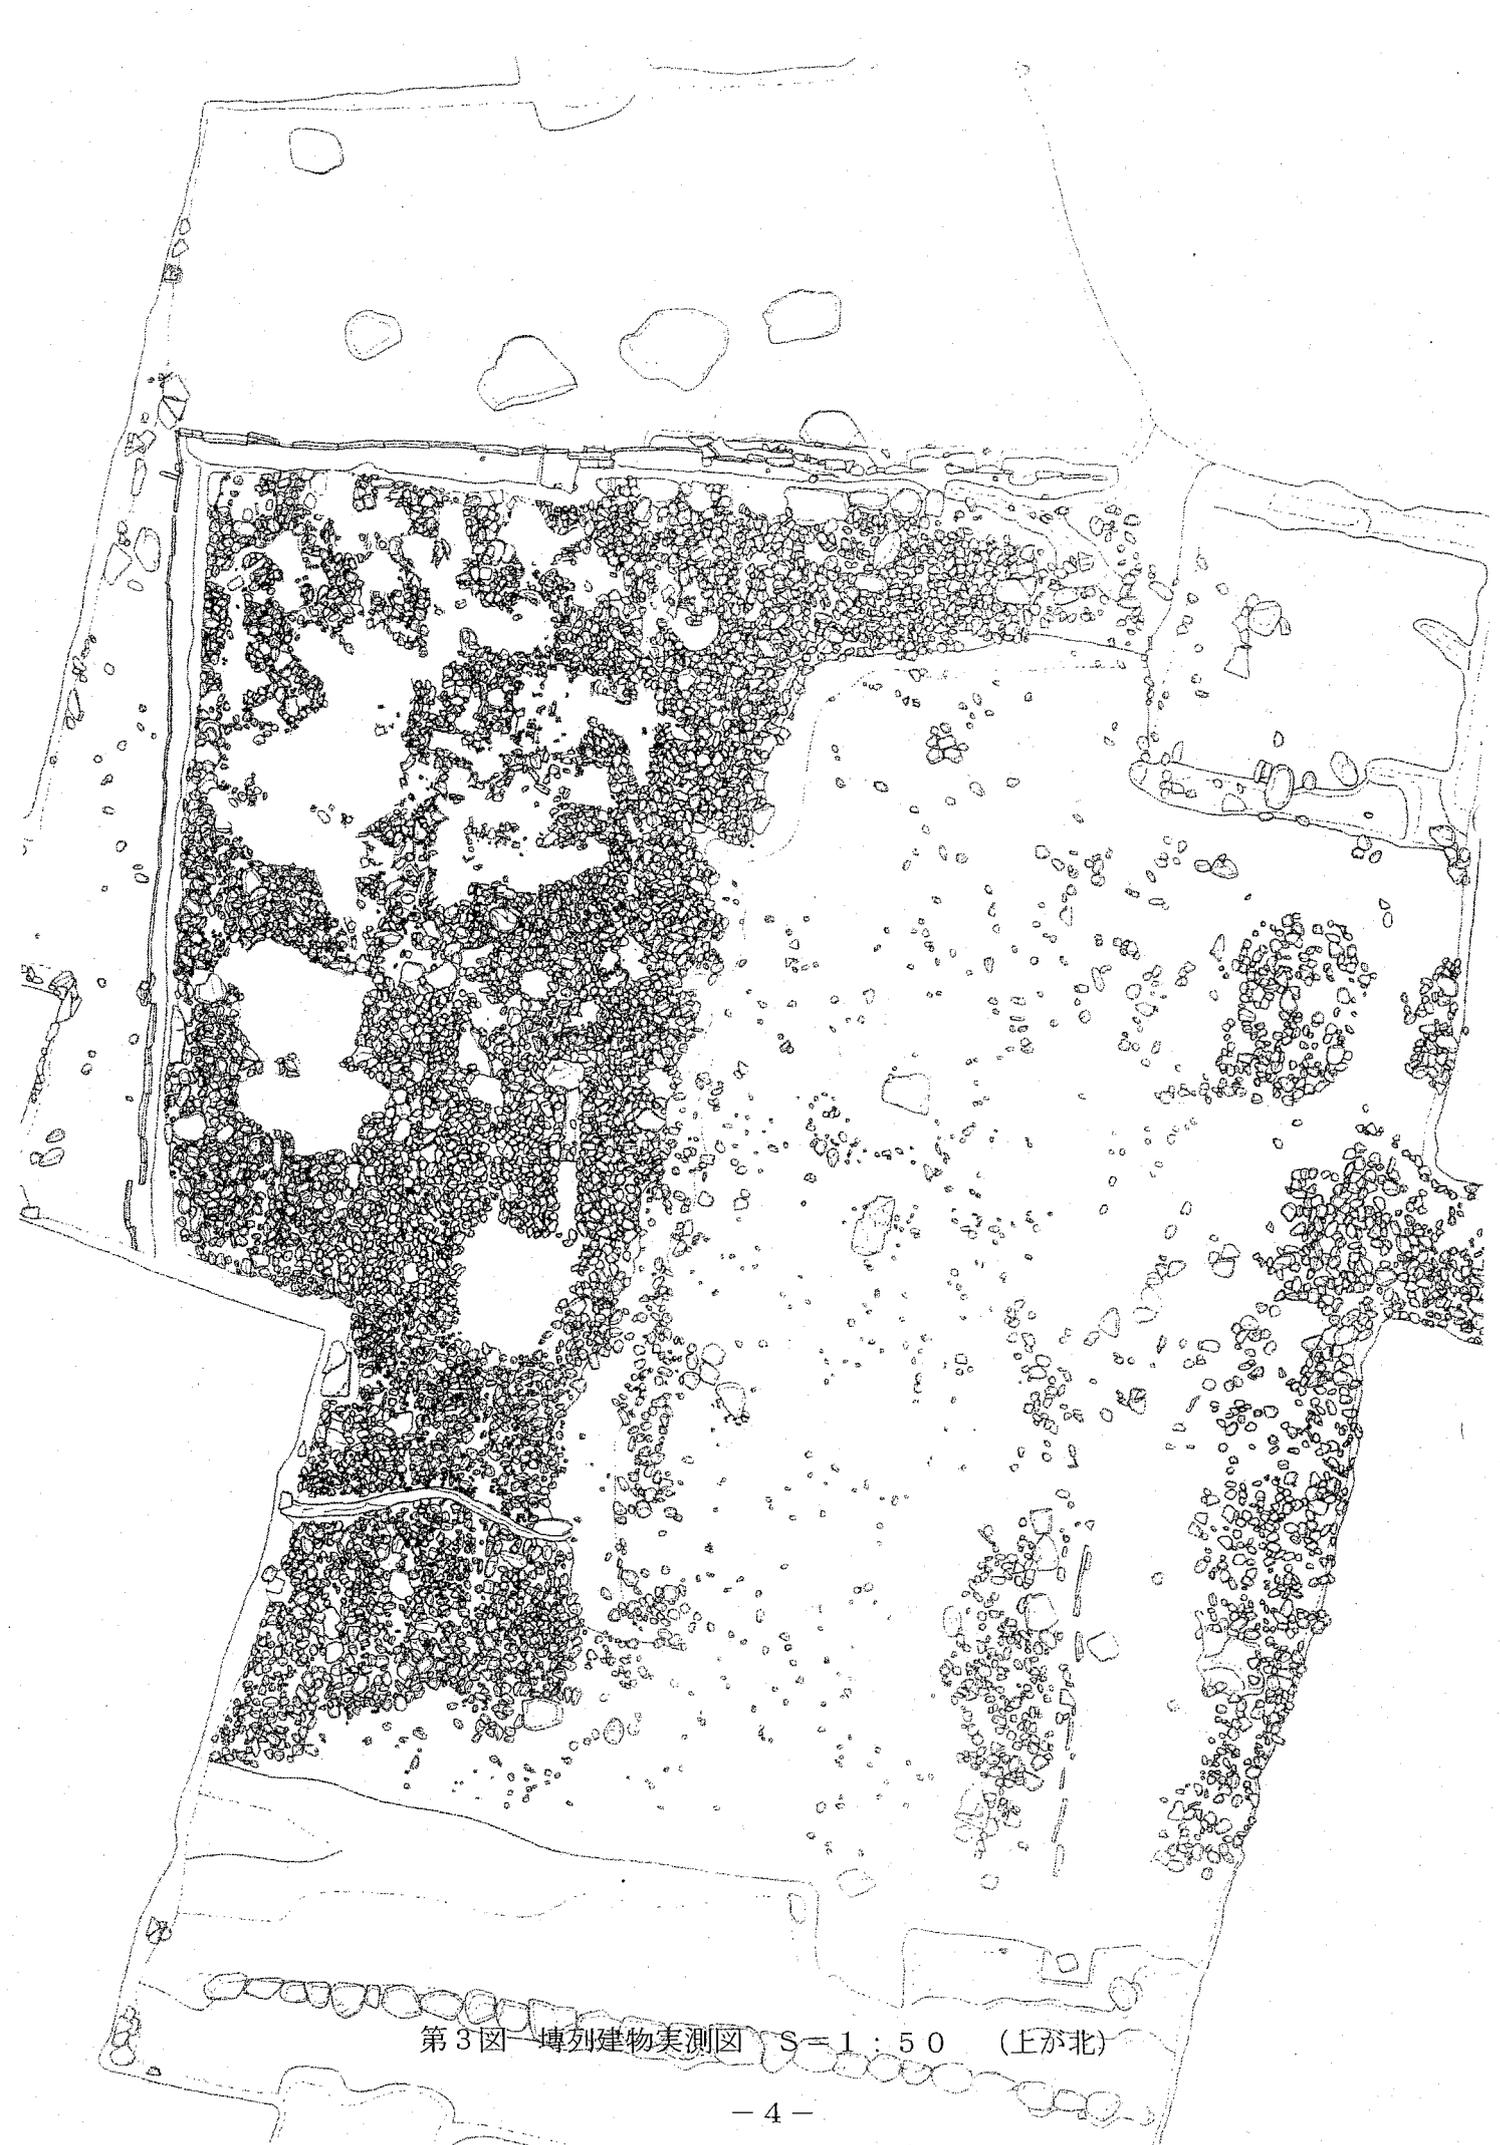
第3図一博列建物実測図 S=1:50 (上が北)

塼列建物は一辺29cm、厚さ約2cmの方形塼（平瓦状の焼き物）を、建物の外壁に添うように地中に立てて埋めるもので、土蔵と考えられています。地中に立て並べられた方形塼は、雨水の浸入とネズミの害から建物を守るためのものと思われます。

^{ほうけいせん}方形塼は上下2段に積まれた部分と1段のみ確認できる箇所があります。また建物東辺の一部と南辺については、方形塼を見つけることが出来ませんでした。南側については高さ約50cmの段落ちとなり、段の下には石列を伴う東西方向の溝がありました。

建物東辺にはやや大きめの石が塼列を^{ささぎ}遮るような形でL字状に配置されたところがあり、この土蔵の出入り口とも思われます。建物の規模は南辺が不確実なところもありますが、東西約6m、南北約9.5mと考えられます。

土蔵の床面は北・西と南側が20cmほど高くなっていました。この部分には^{こぶしだい}拳大の石が敷かれており、南北方向に^{ねだ}根太を置いた痕跡がありました。おそらく石を一面に敷いた後、根太を約50cm間隔で置き、根太の間に更に石を詰めてから、この上に板を張っていたのでしょう。
