陸の孤島に浮かぶSS

菱華石油サービス株式会社

神戸ポートアイランド給油所

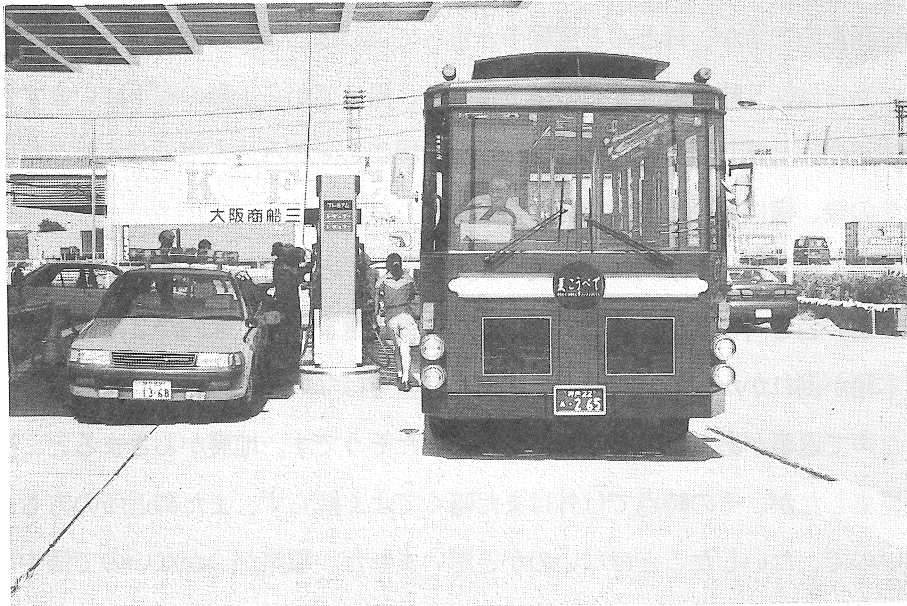
営業を再開した S S
