## ダイオキシン類の状況

# ダイオキシン類常時監視地点(平成 25 年度)

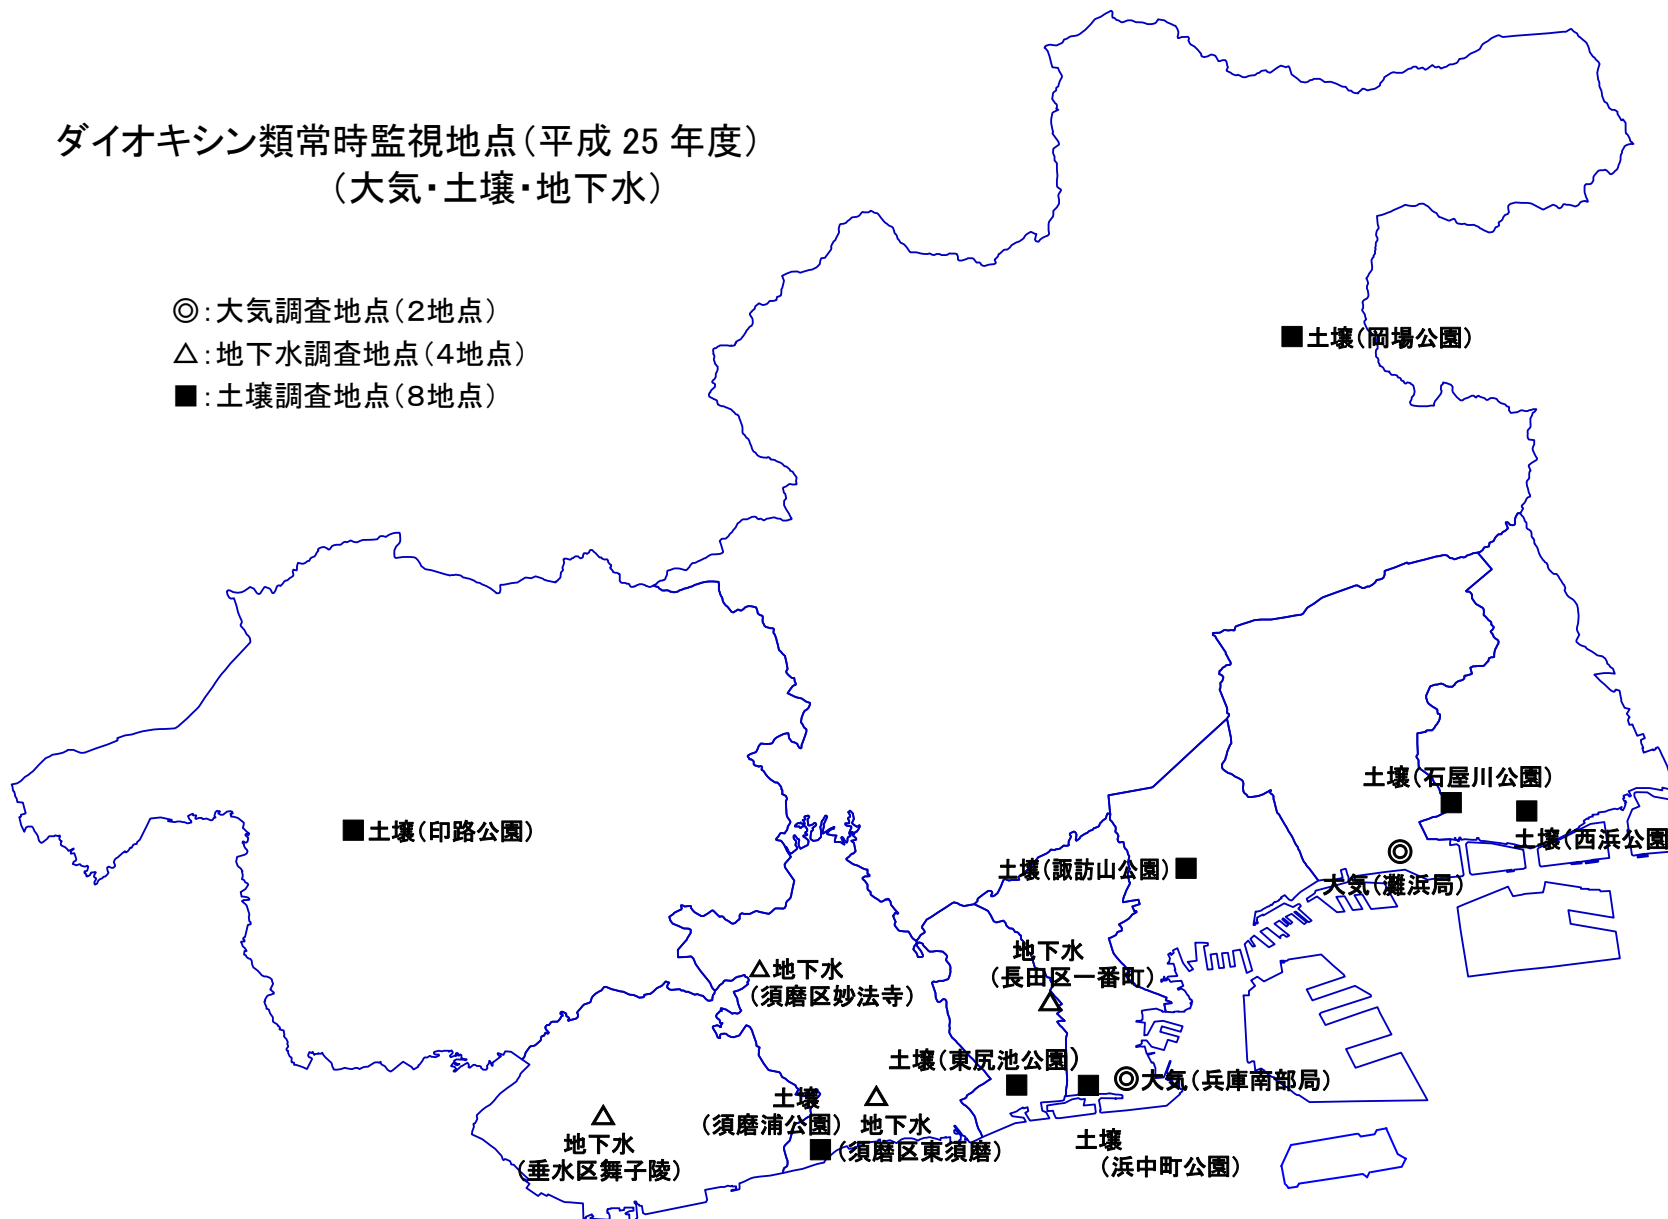
# ダイオキシン類常時監視地点(平成 25 年度) (大気・土壌・地下水)

- ◎: 大気調査地点(2地点)
- △: 地下水調査地点(4地点)
- : 土壌調査地点(8地点)

(2) 調査地点：2地点

(2) 調査地点：8地点
