国重要文化財旧ハッサム住宅

建築主	K・ハッサム	
所在地	神戸市中央区中山手通 5-3-1(相楽園内)	
構造規模	木造2階建、寄棟造、棧瓦葺	
	1階	173.61m ²
	2階	179.73m ²
	地下室	5.42m ²
	附属屋	29.18m ²
	倉庫	9.64m ²
	計	397.58m ²
建築年代	(創建)明治35年 新築届提出 神戸市中央区北野町2丁目33番地 (移築)昭和38年 相楽園内に移築	
所有者	神戸市

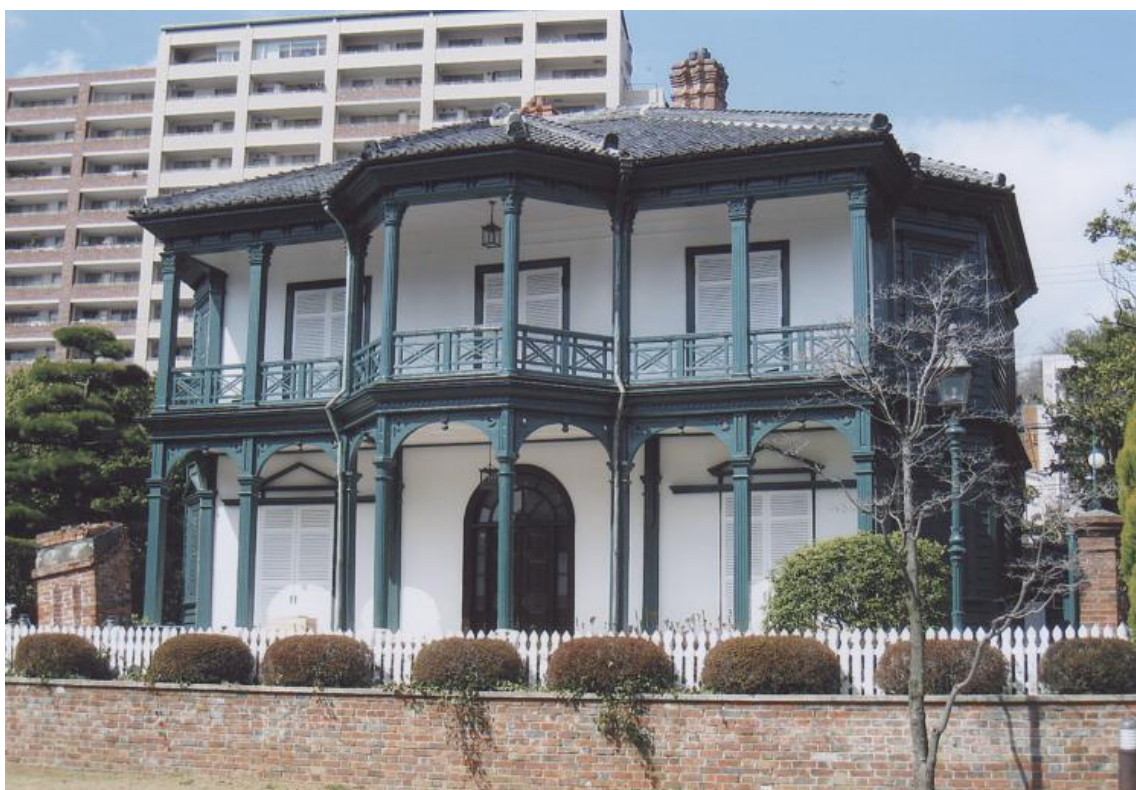
阪神・淡路大震災では、主屋は壁の各所に剥落や亀裂を生じ、レンガ積みの煙突は室内に落下し、屋根や天井、床が破損しました。復旧工事では、煙突や天井と床の補修や塗装を行いました。配膳室に落下した煙突は、取り出し、震災の記憶を後世にとどめるため、前庭に展示しています。

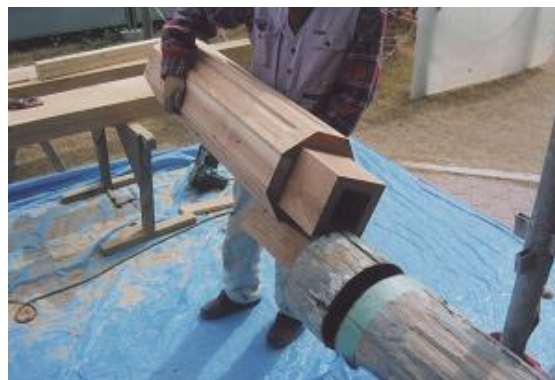
ベランダ柱材の補修

平成19年度から1年余りをかけて行った修理では、傷みの激しかった屋根の葺き替えとともに、天井の漆喰の塗り替え、外部塗装、窓やドアの歪みの調整などを行いました。深い緑の塗料は、外壁に使われた塗料の調査で判明した建築当初の色を再現しています。

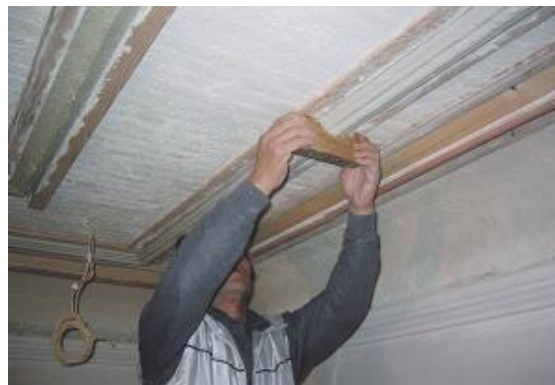
蛇腹型引き作業
